Lavori di: **“RIQUALIFICAZIONE FUNZIONALE E MESSA IN SICUREZZA  
DELL'ASILO NIDO IL GIROTONDO IN CORSO ROCCO MEAGLIA A  
RIVAROLO CANAVESE”**

## **Allegato A - REPORT INTERVENTI ADEGUAMENTO STRUTTURALE PERIZIA DI VARIANTE**

Asilo Nido “Il Girotondo” – Rivarolo Canavese

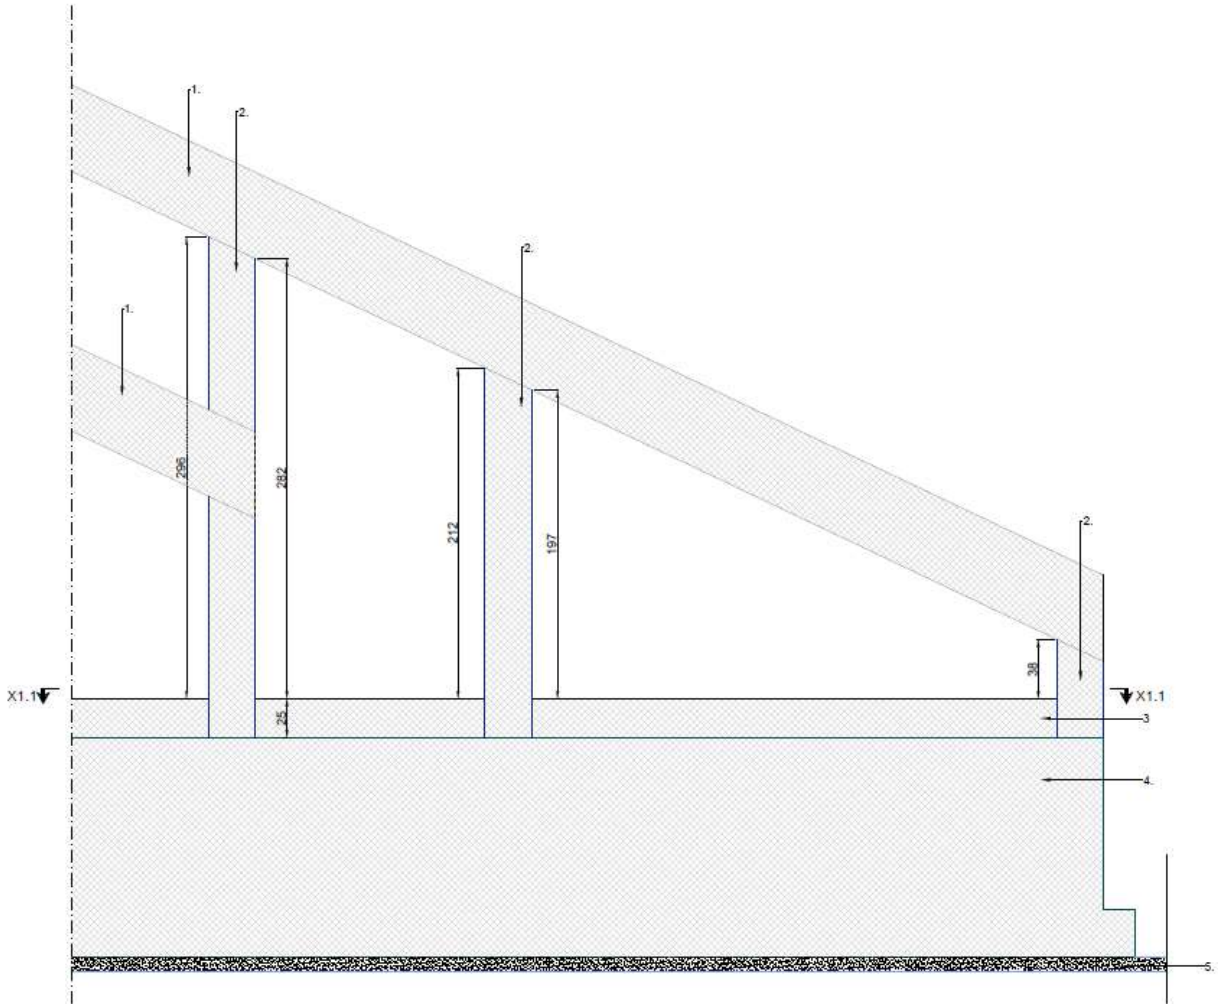
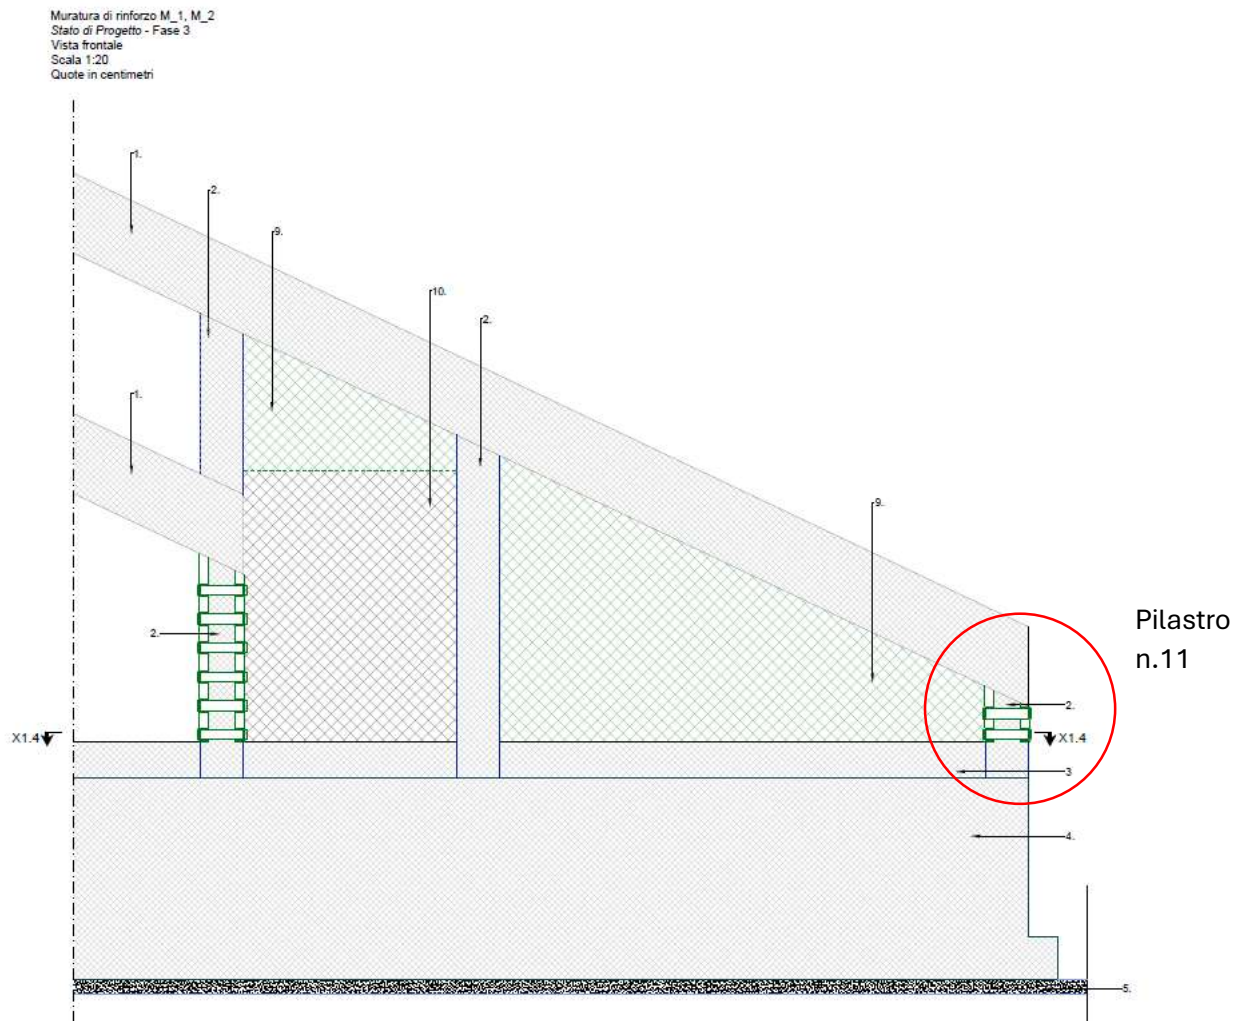
Muratura di rinforzo M\_1, M\_2  
 Stato di Fatto  
 Vista frontale  
 Scala 1:20  
 Quote in centimetri

**TIPO DI INTERVENTO REALIZZATO:** Eseguita l'armatura e getto come da progetto, non è stato possibile eseguire il rinforzo sul pilastro n° 11 causa interseco setto esistente, non indicato sugli elaborati progettuali di costruzione dell'opera.

**Quanto riportato negli atti del progetto originale di costruzione dell'opera, risulta discordante con quello che è stato eseguito; pertanto, è stata necessaria una variante per opere impreviste/imprevedibili**

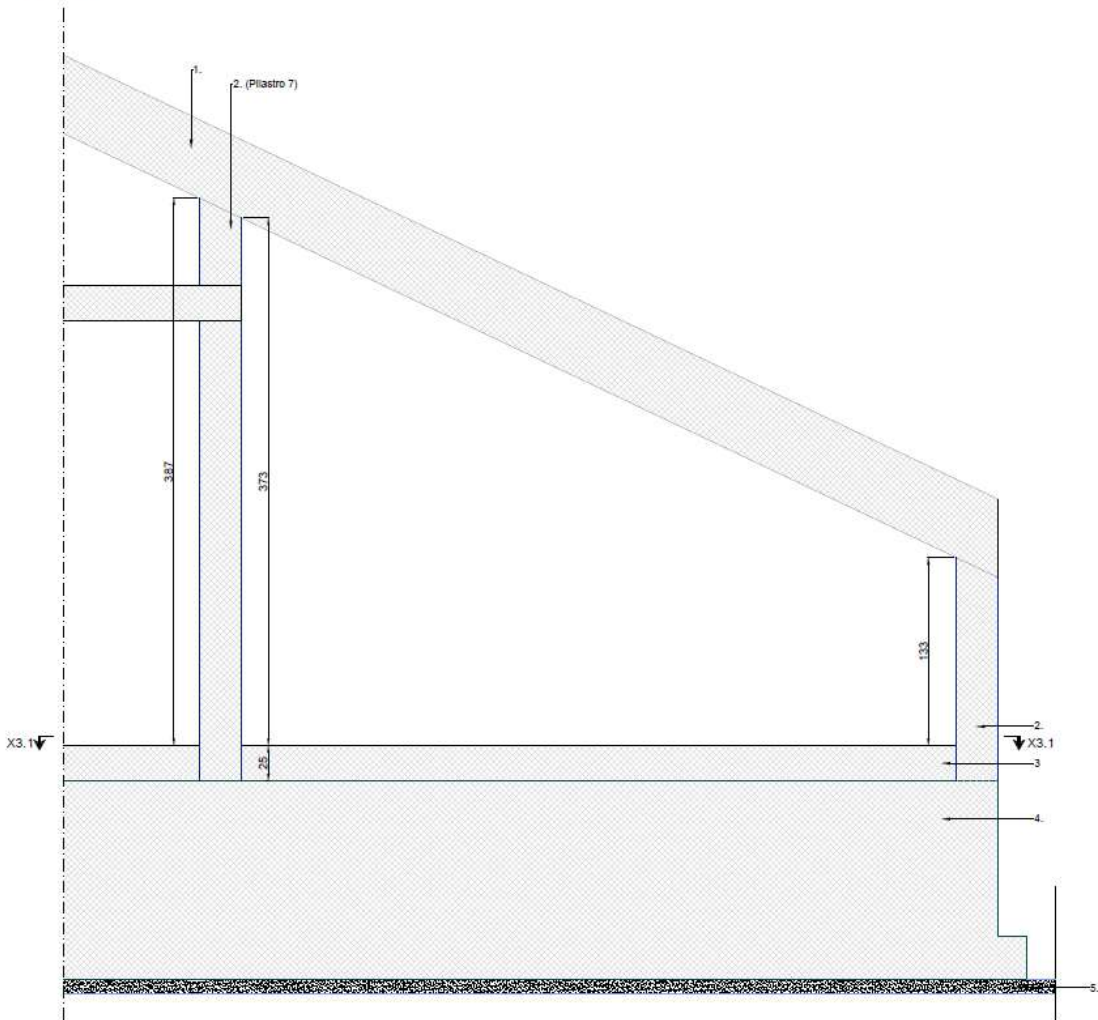
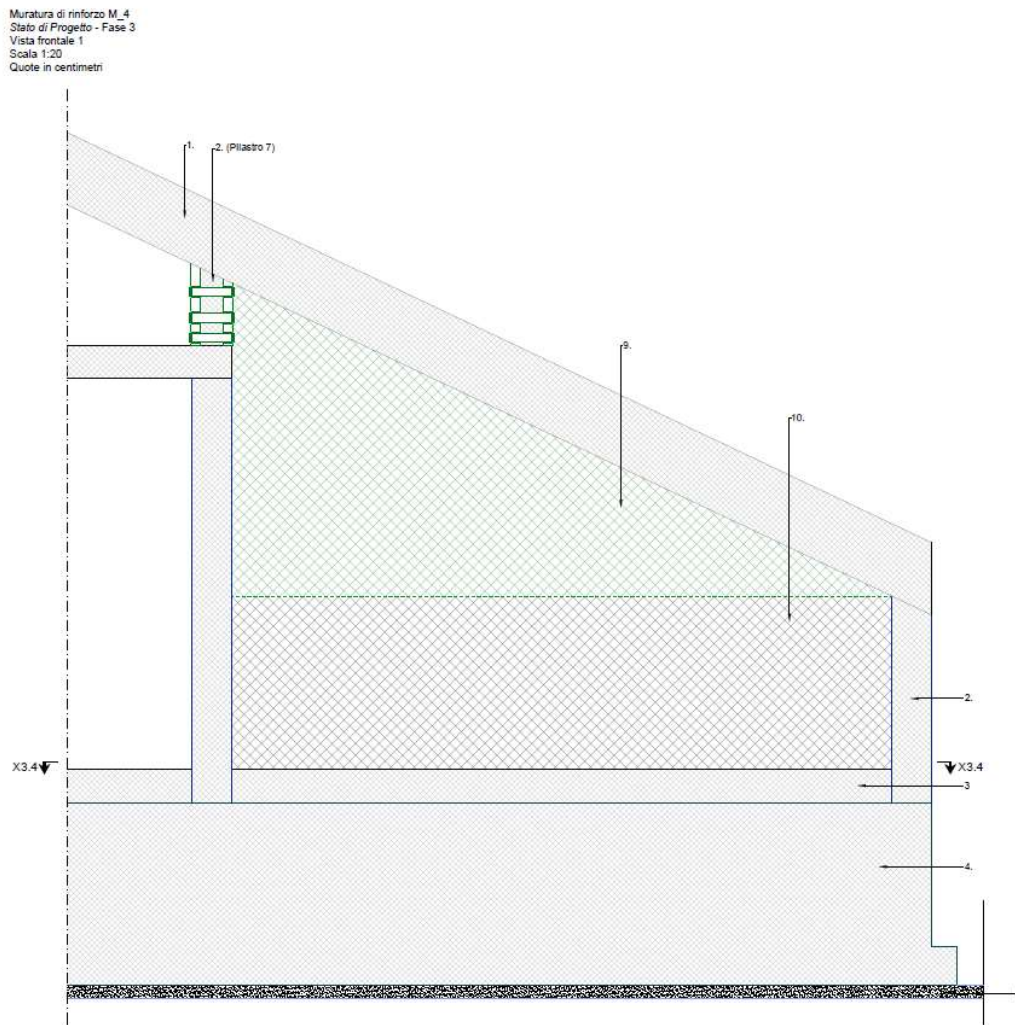
Muratura di rinforzo M\_4  
 Stato di Fatto  
 Vista frontale 1  
 Scala 1:20  
 Quote in centimetri

**TIPO DI INTERVENTO REALIZZATO:** Eseguita l'armatura e getto come da progetto, non è stato possibile eseguire il rinforzo sul pilastro n° 7 in quanto non esistente nella posizione indicata da progetto.

**Quanto riportato negli atti del progetto originale di costruzione dell'opera, risulta discordante con quello che è stato eseguito; pertanto, è stata necessaria una variante per opere impreviste/imprevedibili**

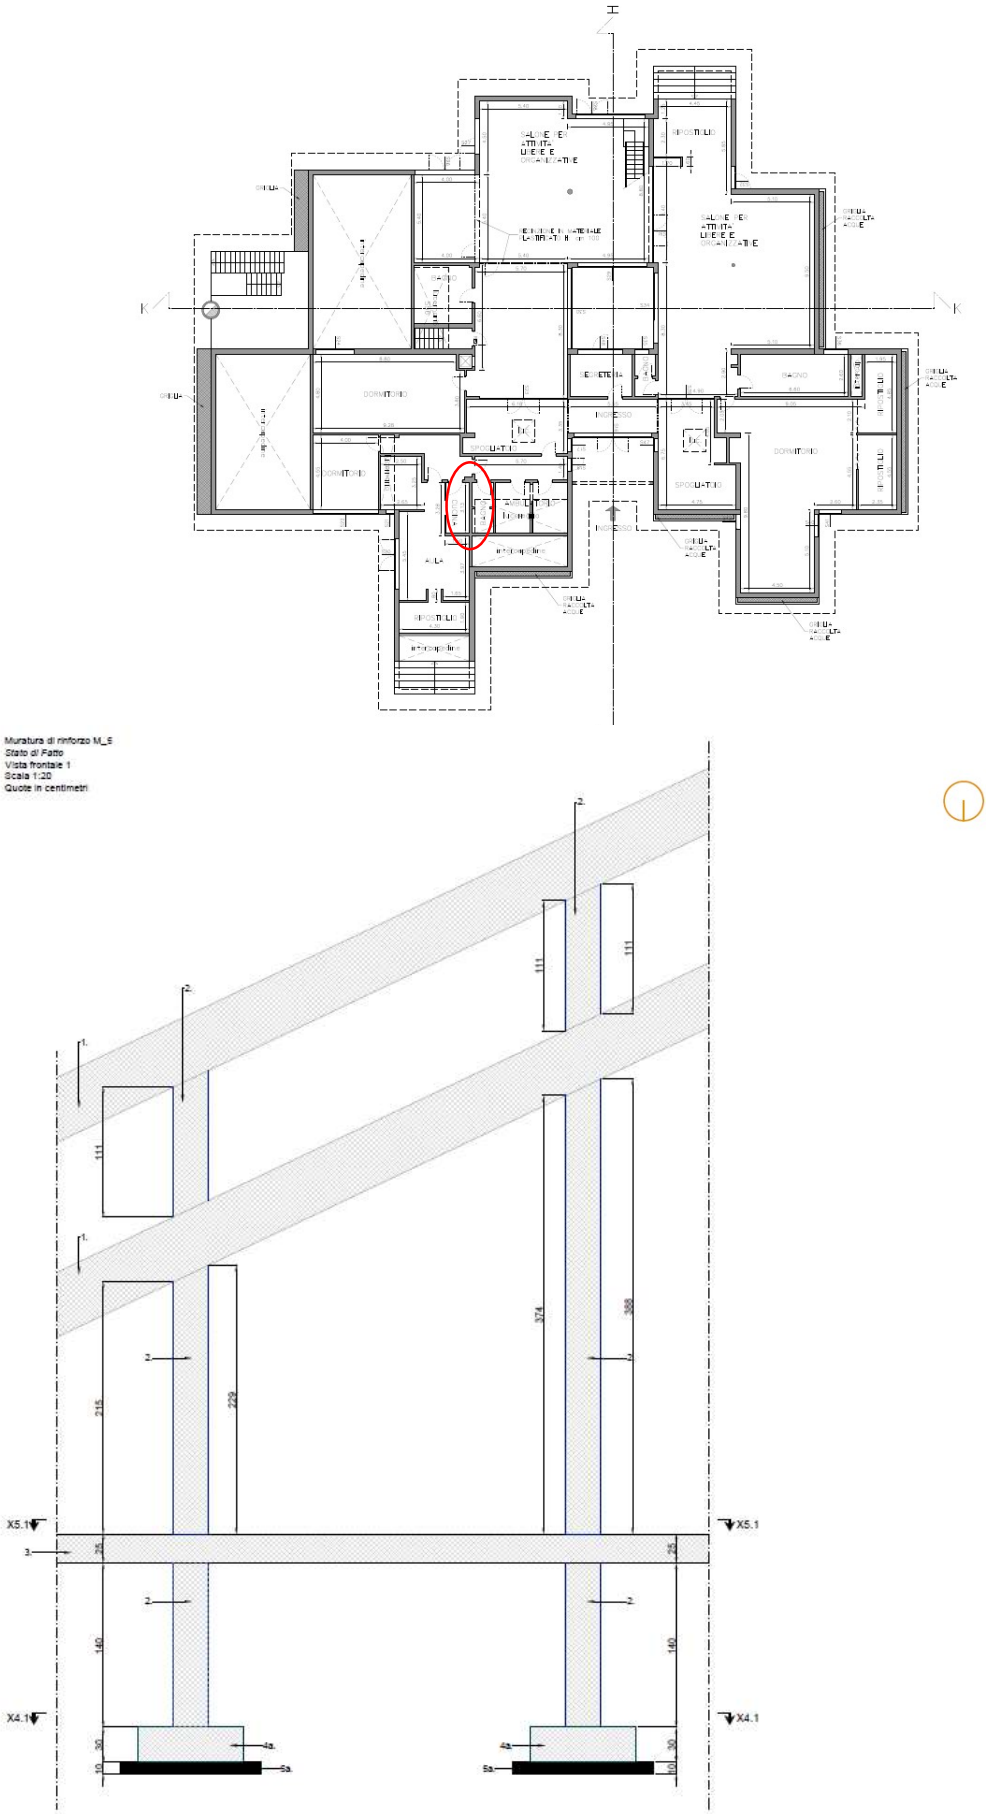
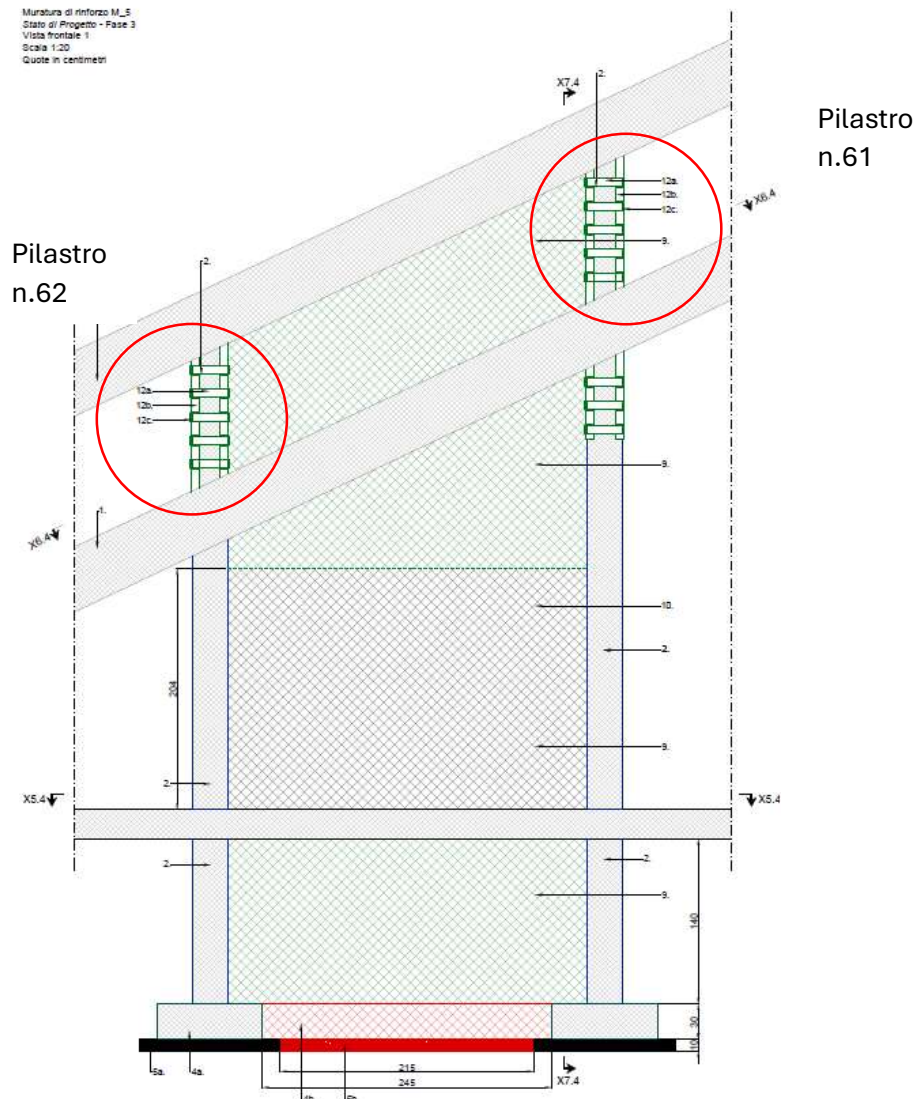
DENOMINAZIONE INTERVENTO: SETTO M5

TIPO DI INTERVENTO REALIZZATO: Non risulta il pilastro n° 62, è stato eseguito il collegamento fra il pilastro n° 61 e il n° 9 con l'aumento di volumetria e materiale dell'intervento previsto eseguito con le stesse indicazioni da progetto, è stato realizzato il rinforzo sul pilastro n° 61 senza l'interruzione della trave inclinata in progetto, in quanto non esistente.

**Quanto riportato negli atti del progetto originale di costruzione dell'opera, risulta discordante con quello che è stato eseguito; pertanto, è stata necessaria una variante per opere impreviste/imprevedibili**

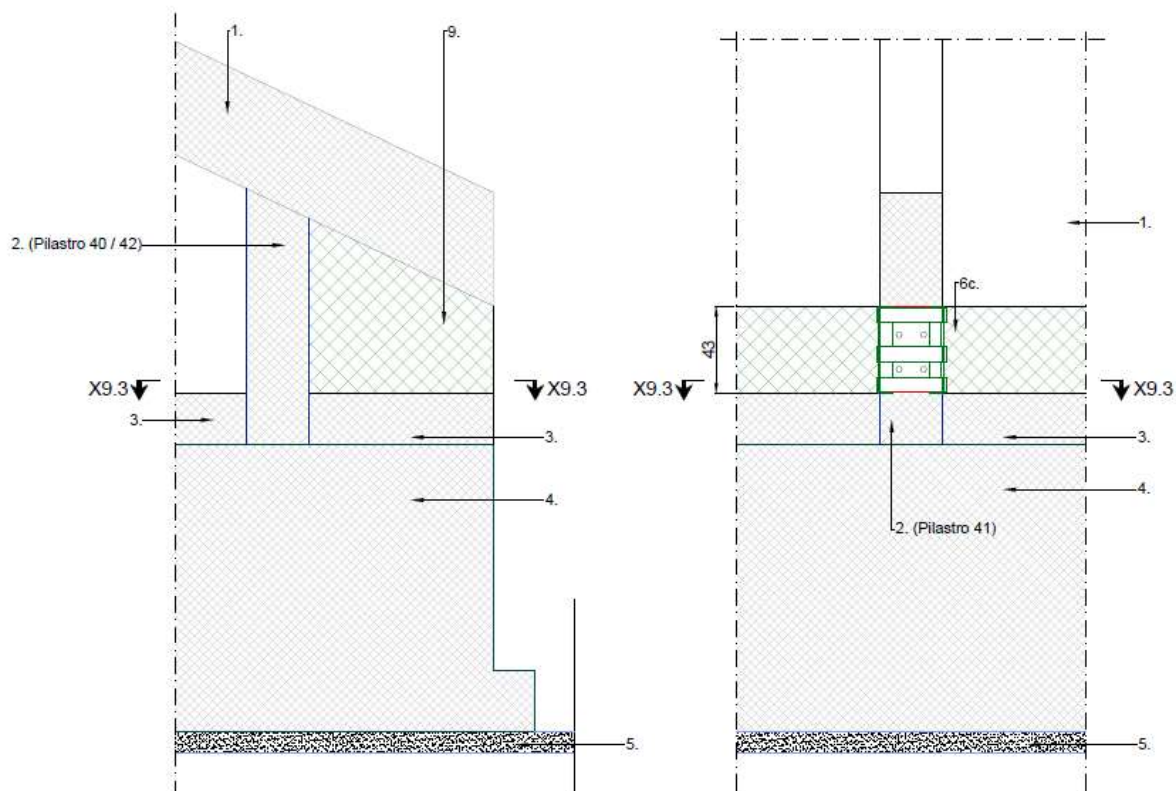
Muratura di rinforzo M\_7a / M\_7b / M\_7c  
Stato di Progetto - Fase 2  
Vista frontale 1  
Scala 1:20  
Quote in centimetri

TIPO DI INTERVENTO REALIZZATO: Non eseguito, i pilastri risultano inglobati nei setti esistenti, non indicato sugli elaborati progettuali di costruzione dell'opera.

Quanto riportato negli atti del progetto originale di costruzione dell'opera, risulta discordante con quello che è stato eseguito; pertanto, è stata necessaria una variante per opere impreviste/imprevedibili

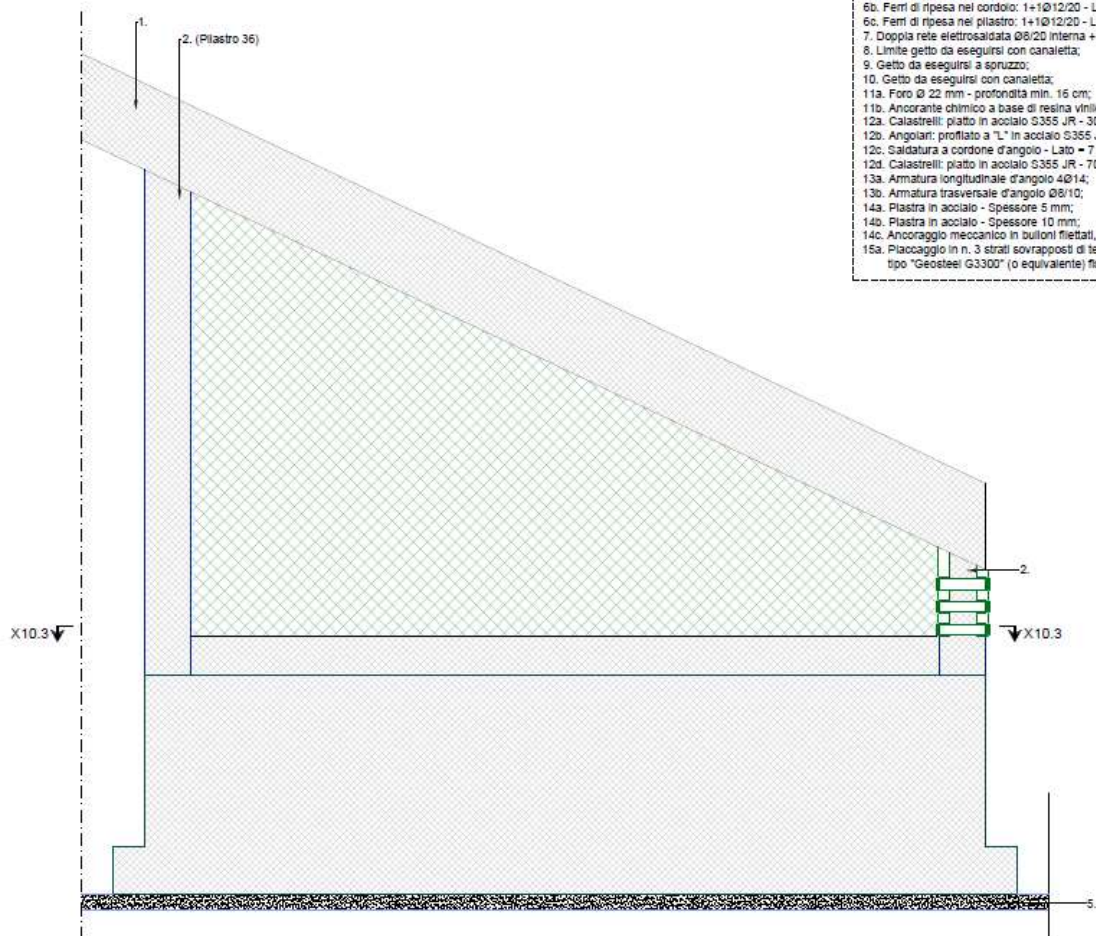
Muratura di rinforzo M\_8 / M\_9  
Stato di Progetto - Fase 3  
Vista frontale 1 (Muratura M\_9)  
Scala 1:20  
Quote in centimetri

**TIPO DI INTERVENTO REALIZZATO:** Non eseguito il setto M8, i pilastri sono inglobati nei setti esistenti. Il setto M9 eseguito come da progetto, ad esclusione del rinforzo sul pilastro n° 37 inglobato nei setti esistenti, non indicato sugli elaborati progettuali di costruzione dell'opera.

**Quanto riportato negli atti del progetto originale di costruzione dell'opera, risulta discordante con quello che è stato eseguito; pertanto, è stata necessaria una variante per opere impreviste/imprevedibili**

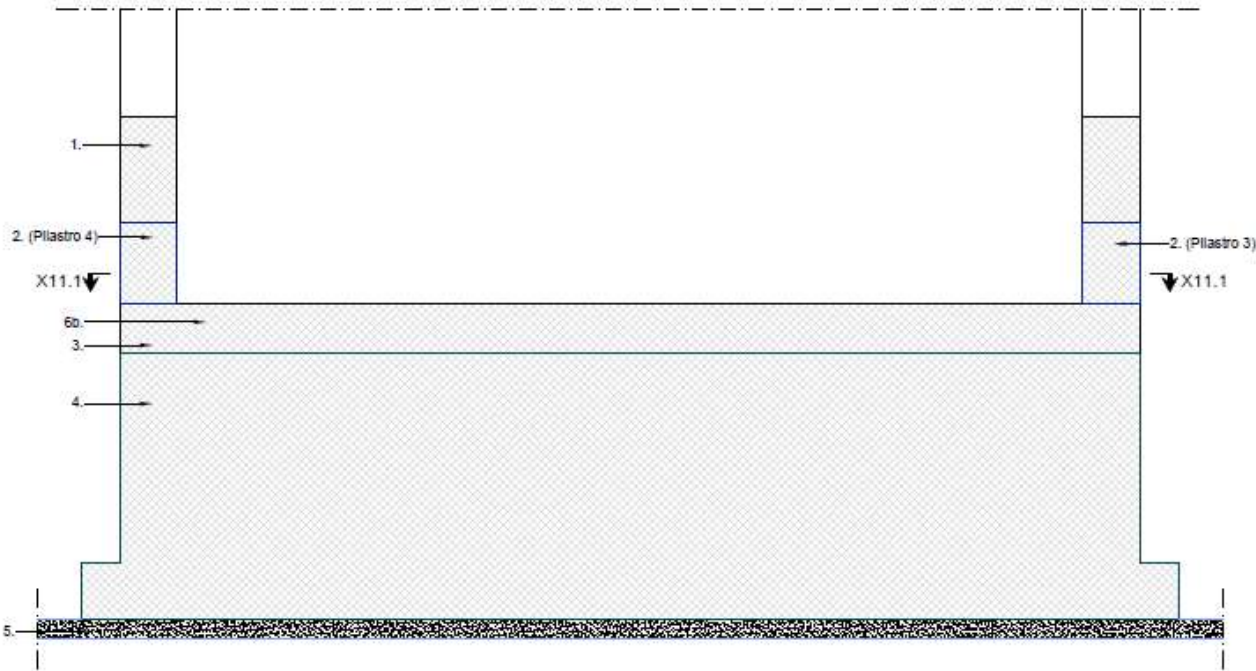
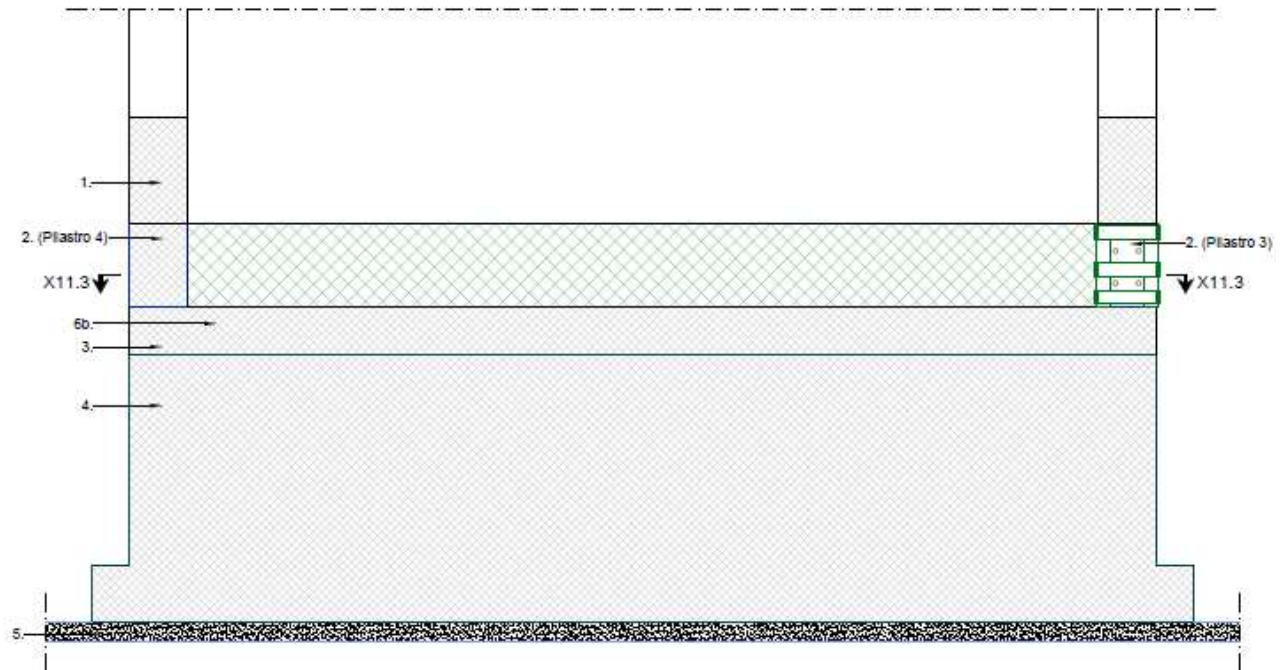
Muratura di rinforzo M\_10  
Stato di Progetto - Fase 2  
Vista frontale 1  
Scala 1:20  
Quote in centimetri

TIPO DI INTERVENTO REALIZZATO: Non eseguito causa pilastri inglobati nei setti esistenti, non indicato sugli elaborati progettuali di costruzione dell'opera. Eseguito il solo rinforzo parziale sul pilastro n° 3 dove stato possibile intervenire secondo le modalità previste da progetto.

**Quanto riportato negli atti del progetto originale di costruzione dell'opera, risulta discordante con quello che è stato eseguito; pertanto, è stata necessaria una variante per opere impreviste/imprevedibili**

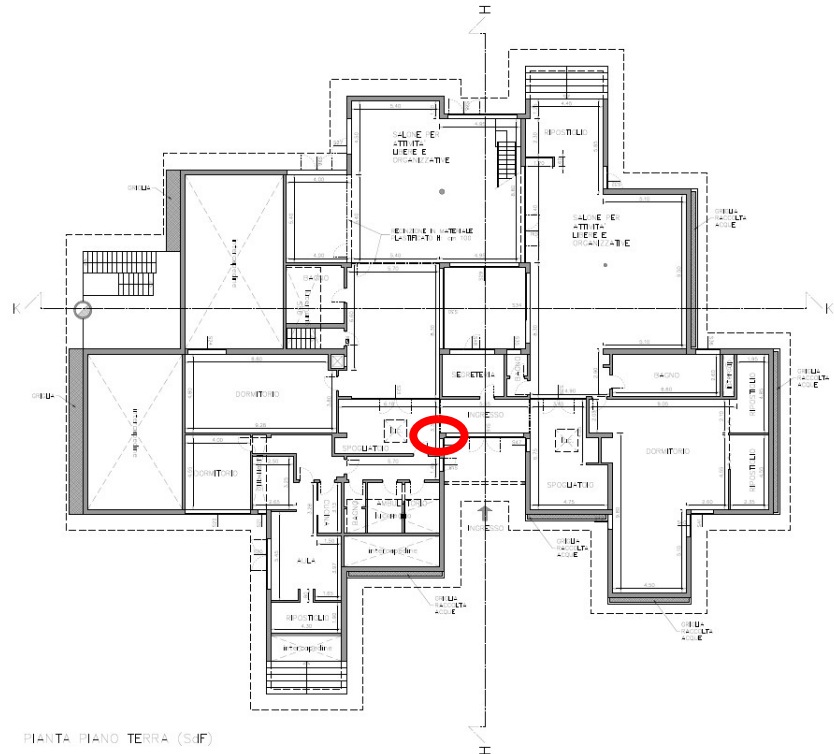
Pilastro P\_6  
Stato di Progetto  
Vista frontale  
Scala 1:20  
Quote in centimetri

**TIPO DI INTERVENTO REALIZZATO:** non è stato possibile eseguire il rinforzo sul pilastro n° 6 in quanto non esistente nella posizione indicata da progetto.

**Quanto riportato negli atti del progetto originale di costruzione dell'opera, risulta discordante con quello che è stato eseguito; pertanto, è stata necessaria una variante per opere impreviste/imprevedibili**

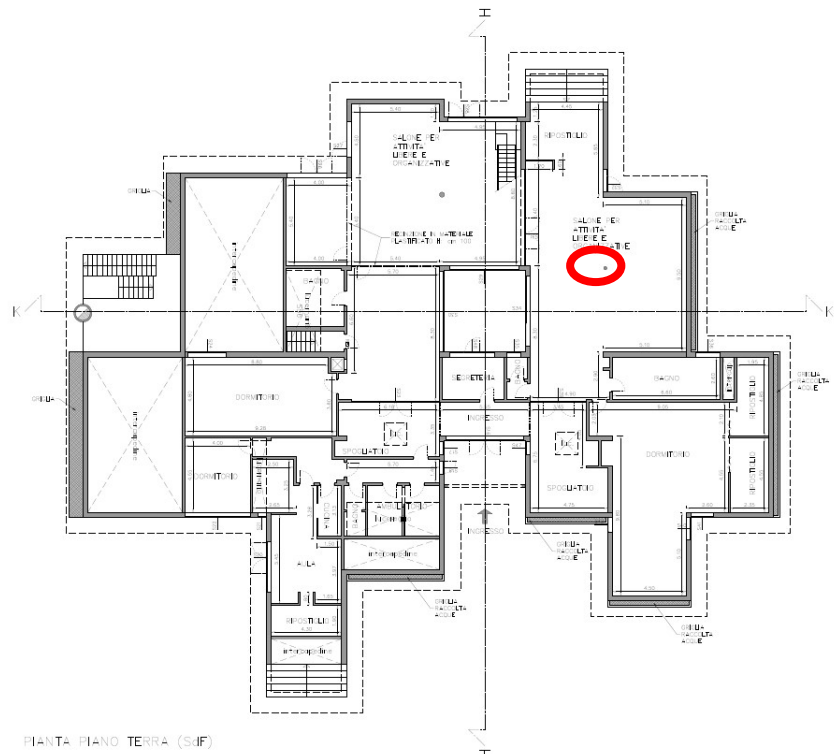
DENOMINAZIONE INTERVENTO: **PILASTRO 46**

TIPO DI INTERVENTO REALIZZATO: In fase di scavo per la realizzazione dell'intervento di adeguamento previsto partendo dal plinto di fondazione del pilastro stesso, si è riscontrato che la testa del plinto in fase di costruzione è stata realizzata ad una quota inferiore a 2,00m rispetto a quella degli altri pilastri. Di conseguenza si evidenzia un aumento di volumetria e materiale dell'intervento previsto eseguito con le stesse indicazioni da progetto.

Quanto riportato negli atti del progetto originale di costruzione dell'opera, risulta discordante con quello che è stato eseguito; pertanto, è stata necessaria una variante per opere impreviste/imprevedibili

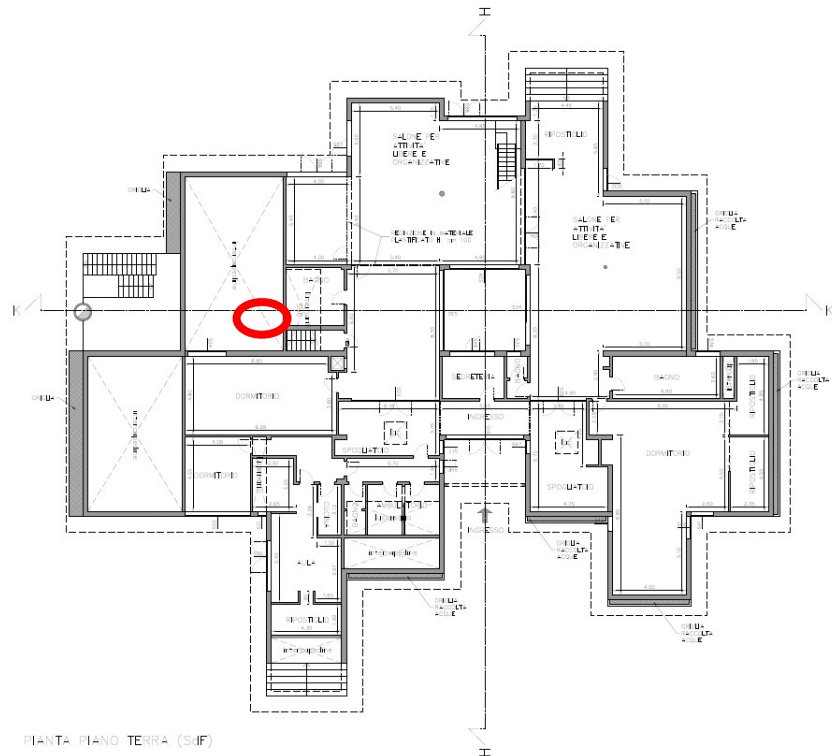
DENOMINAZIONE INTERVENTO: **PILASTRO 55**

TIPO DI INTERVENTO REALIZZATO: Eseguito come da progetto, In fase di scavo per la realizzazione dell'intervento di adeguamento previsto partendo dal plinto di fondazione del pilastro stesso, si è riscontrato che la testa del plinto in fase di costruzione è stata realizzata ad una quota inferiore a 1,00m rispetto a quella prevista negli elaborati progettuali originali. Di conseguenza si ha un aumento di volumetria e materiale dell'intervento previsto eseguito con le stesse indicazioni da progetto.

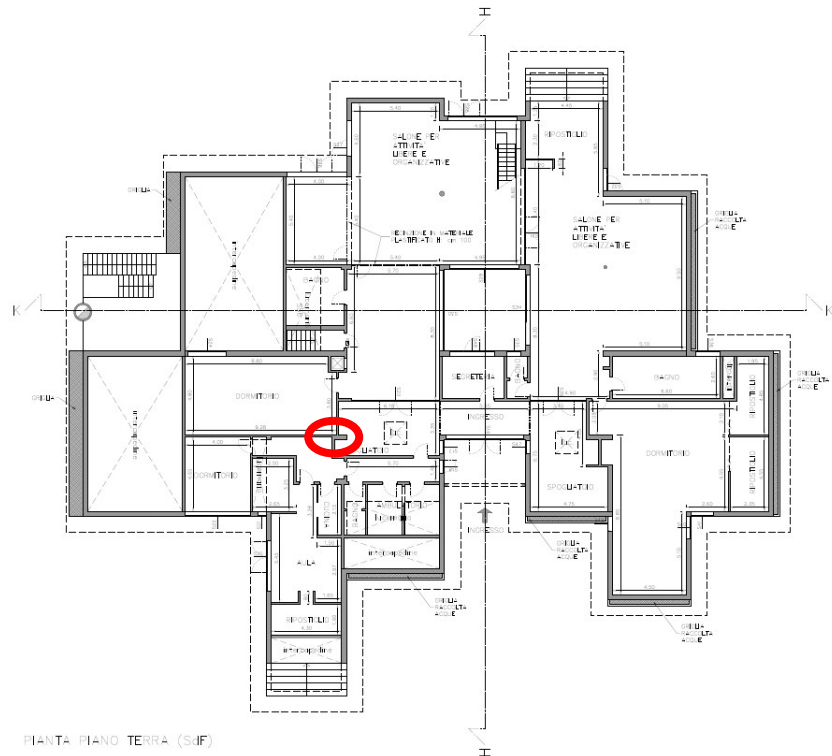
DENOMINAZIONE INTERVENTO: **PILASTRO 57**

**TIPO DI INTERVENTO REALIZZATO:** In fase di scavo per la realizzazione dell'intervento di adeguamento previsto partendo dal plinto di fondazione del pilastro stesso, si è riscontrato che la testa del plinto in fase di costruzione è stata realizzata ad una quota inferiore a 3,50m rispetto a quella riportata su disegni originali di realizzazione. Di conseguenza si evidenzia un aumento di volumetria e materiale dell'intervento previsto eseguito con le stesse indicazioni da progetto.

**Quanto riportato negli atti del progetto originale di costruzione dell'opera, risulta discordante con quello che è stato eseguito; pertanto, è stata necessaria una variante per opere impreviste/imprevedibili**

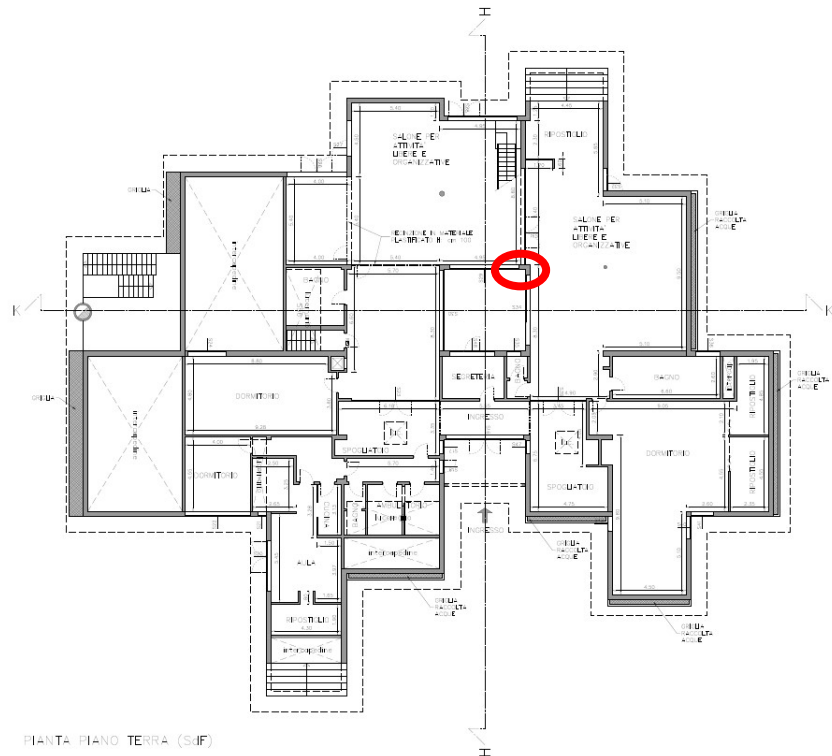
DENOMINAZIONE INTERVENTO: **PILASTRO 65**

**TIPO DI INTERVENTO REALIZZATO:** Eseguito come da progetto la parte inferiore – la parte superiore risultava essere realizzata con sezione del pilastro inferiore 30x30 (stato di fatto), di conseguenza si è previsto l'adeguamento dell'intervento previsto in progetto.
