SISTEMAZIONE COMPLESSIVA DI CORSO ITALIA

Indagini di supporto alla progettazione e realizzazione nuove aiuole delle alberature di
Corso Italia in Rivarolo Canavese

RELAZIONE TECNICA

SULLE INDAGINI RADICALI

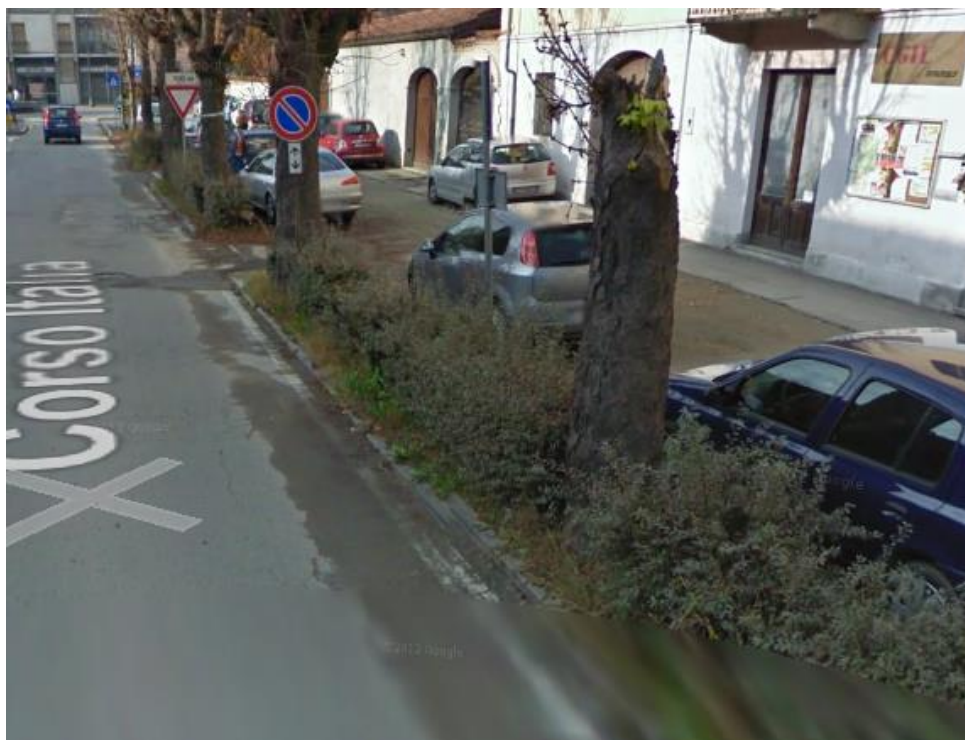
Figura 1.1: aspetto delle aiuole prima dell'intervento del 2010 (foto google maps, street view)

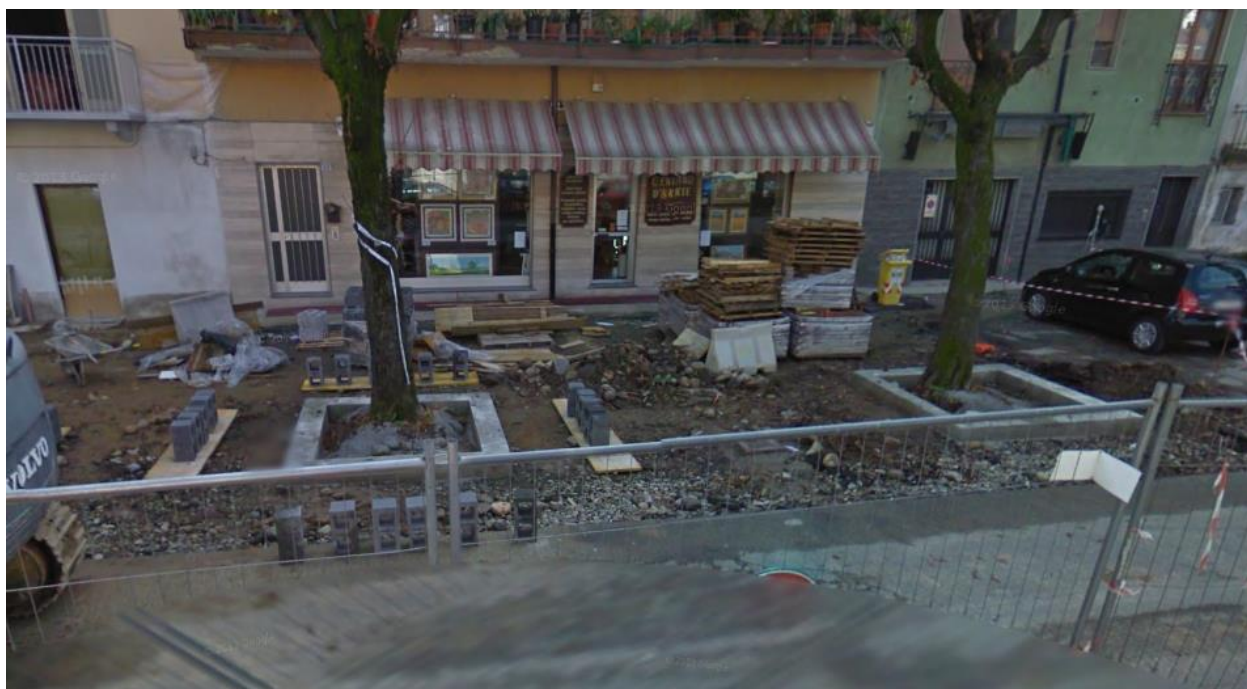
Durante la prima riqualificazione, gli alberi hanno subito probabilmente ingenti danni radicali, dovuti agli scavi effettuati per la posa dei basamenti in calcestruzzo del futuro muro di delimitazione dell'albero. L'intensità di questi danni non è apprezzabile in maniera diretta.

Figura 1.2: aspetto durante i lavori che hanno portato all'attuale disposizione delle aiuole. Si nota anche lo spandimento (senza ragione tecnica) di calcestruzzo direttamente sulla zolla radicale.

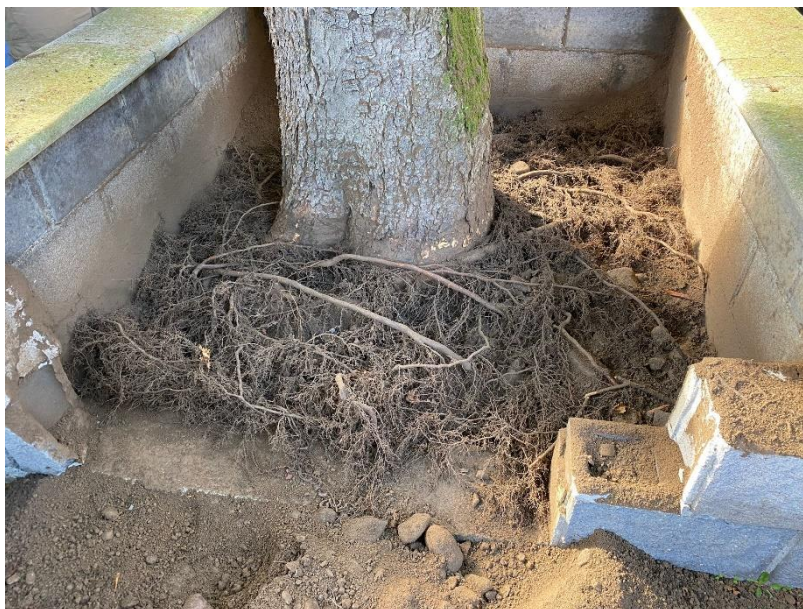
Per uno degli esemplari (695) è stato necessario abbattere uno dei muretti per poter lavorare agevolmente e osservare meglio l'apparato radicale.

- alcune di queste radici avventizie ha connotazione di radice strozzante;
- il sistema di radici avventizie non oltrepassa i limiti imposti dalle aiuole pregresse. Verosimilmente, nemmeno le radici profonde si sviluppano in maniera importante oltre i limiti imposti dal basamento;

Figura 3.1: apparato radicale scoperto dell'esemplare 695. Le radici si sviluppano entro il primo mattone (in altezza)

1. **Ampiezza delle aiuole non inferiore all'attuale quadrato per ciascun albero.** Pertanto, eventuali altre figure geometriche dovranno essere circoscritte all'attuale aiuola quadrata;

2. **Altezza dell'aiuola non inferiore a 20 cm**, ottimizzabile fino a 22 cm. Il capillizio radicale presente occupa una altezza di 10-12 cm. Una volta distribuiti il materiale di riempimento (terreno di coltivazione) e lo strato di *cippato* di rifinitura sommitale si potrà arrivare ad una altezza di 18-20 cm, tale per cui i bordi dell'aiuola dovranno poterne contenere adeguatamente la stratigrafia;

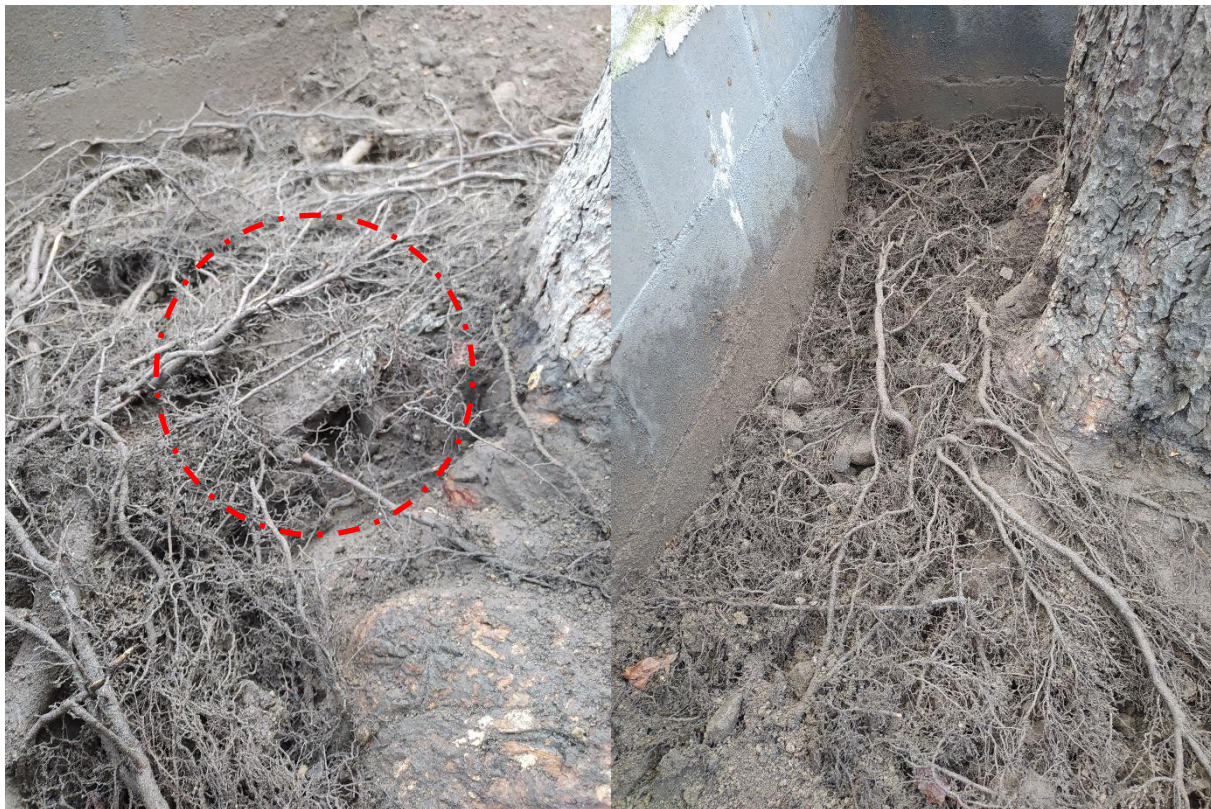
- sull'esemplare 734 si osservano depositi di cemento sulla zolla radicale (come intuito da foto google maps 2010);
- si osserva un folto sistema di radici avventizie superficiali di nuova emissione, pertanto emesso post 2010. Tali radici hanno funzione prevalentemente di assorbimento di acqua e nutrienti e si sono sviluppate sfruttando il buon terriccio di riempimento delle aiuole. Tale sistema radicale proviene non dal colletto della pianta ma dal sistema radicale sottostante. Se ne deducono due osservazioni: l'apparato radicale avventizio è opportunistico e sviluppa nuove radici fin dove conviene (ove presente umidità e nutrienti) ovvero nel terriccio riportato; in secondo luogo, se si sviluppa in superficie è perché in profondità non trova convenienza a investire in radici (costipamento del suolo, presenza di inerti, scarsi elementi nutritivi, eccessiva basicità). Lo sviluppo del capillizio radicale è comunque un segnale positivo di vigoria nonostante i probabili danni subiti, in grado di aiutare le piante nelle sue funzioni fisiologiche;

Figura 3.2: a sinistra dettaglio (evidenziato in rosso) di deposito di cemento su esemplare 734, a destra dettaglio radici avventizie sempre su esemplare 734.
