Lavori di: **“RIQUALIFICAZIONE FUNZIONALE E MESSA IN SICUREZZA  
DELL'ASILO NIDO IL GIROTONDO IN CORSO ROCCO MEAGLIA A  
RIVAROLO CANAVESE”**

## **Allegato A - REPORT INTERVENTI ADEGUAMENTO STRUTTURALE PERIZIA DI VARIANTE**

Asilo Nido “Il Girotondo” – Rivarolo Canavese

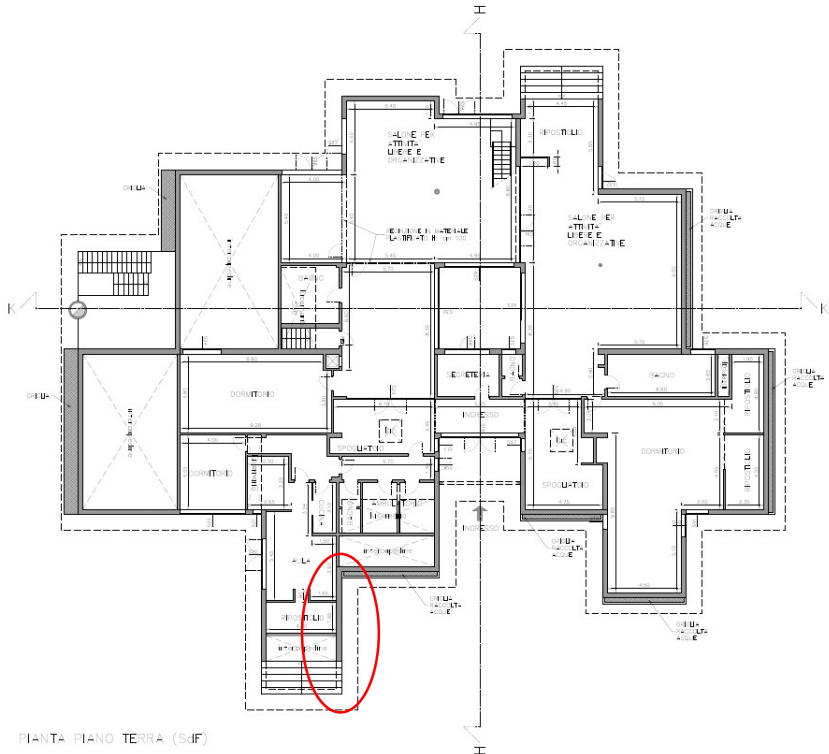
DENOMINAZIONE INTERVENTO: SETTO M1-M2

**TIPO DI INTERVENTO REALIZZATO:** Eseguita l'armatura e getto come da progetto, non è stato possibile eseguire il rinforzo sul pilastro n° 11 causa interseco setto esistente, non indicato sugli elaborati progettuali di costruzione dell'opera.

**Quanto riportato negli atti del progetto originale di costruzione dell'opera, risulta discordante con quello che è stato eseguito; pertanto, è stata necessaria una variante per opere impreviste/imprevedibili**

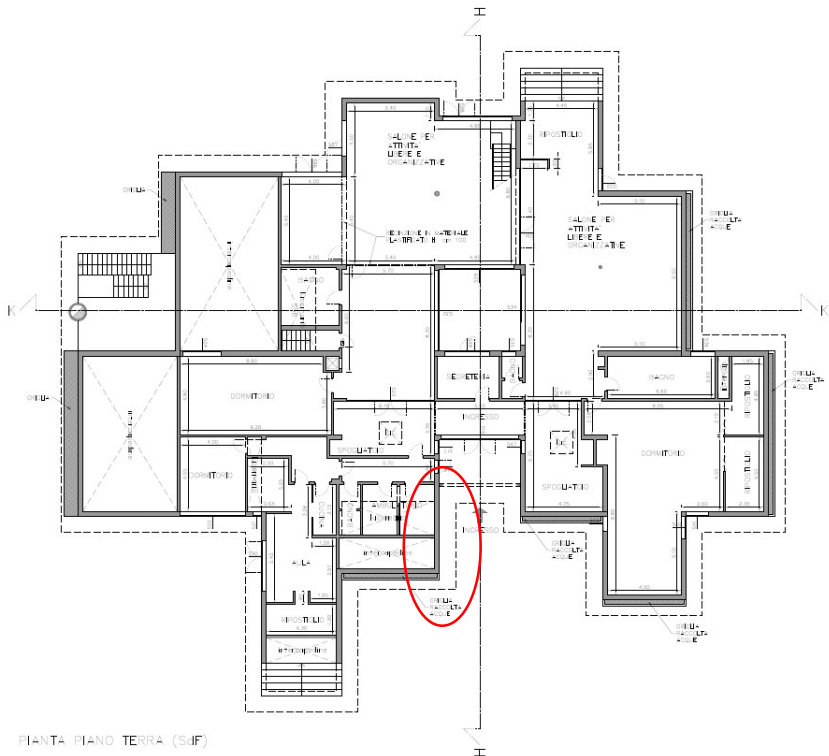
DENOMINAZIONE INTERVENTO: **SETTO M4**

**TIPO DI INTERVENTO REALIZZATO:** Eseguita l'armatura e getto come da progetto, non è stato possibile eseguire il rinforzo sul pilastro n° 7 in quanto non esistente nella posizione indicata da progetto.

**Quanto riportato negli atti del progetto originale di costruzione dell'opera, risulta discordante con quello che è stato eseguito; pertanto, è stata necessaria una variante per opere impreviste/imprevedibili**

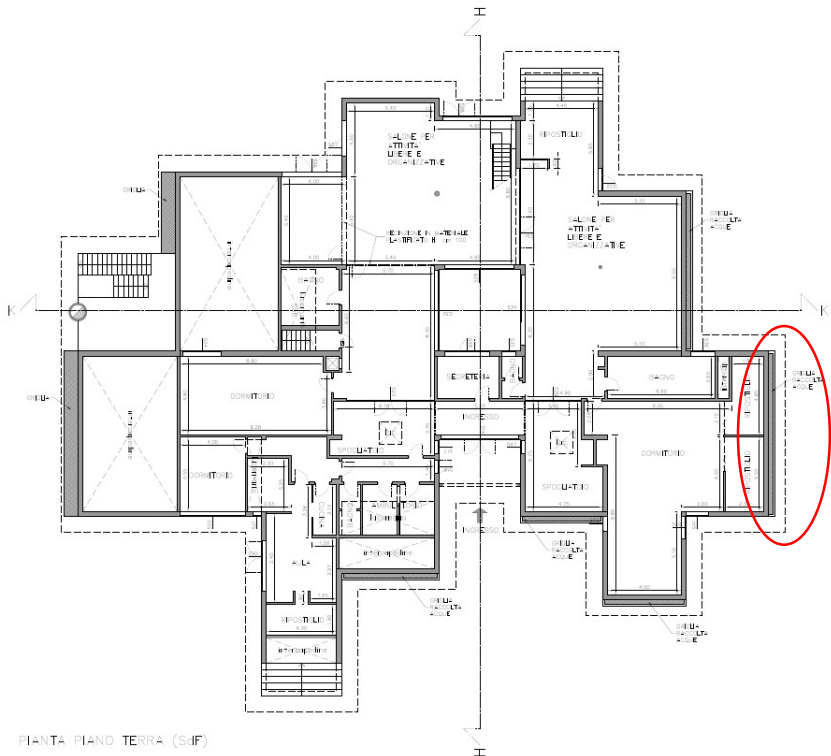
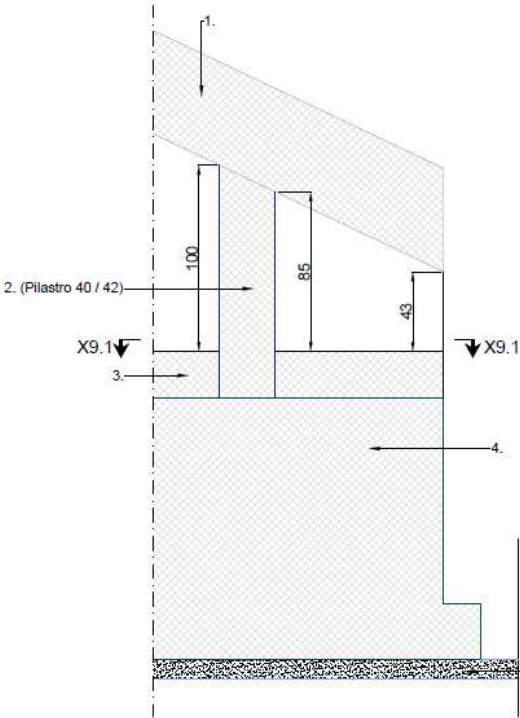
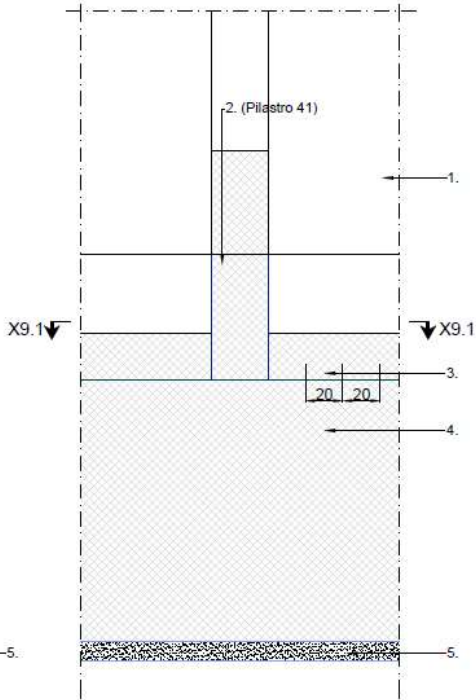
DENOMINAZIONE INTERVENTO: SETTO M7a- M7b-M7c

TIPO DI INTERVENTO REALIZZATO: Non eseguito, i pilastri risultano inglobati nei setti esistenti, non indicato sugli elaborati progettuali di costruzione dell'opera.

Quanto riportato negli atti del progetto originale di costruzione dell'opera, risulta discordante con quello che è stato eseguito; pertanto, è stata necessaria una variante per opere impreviste/imprevedibili

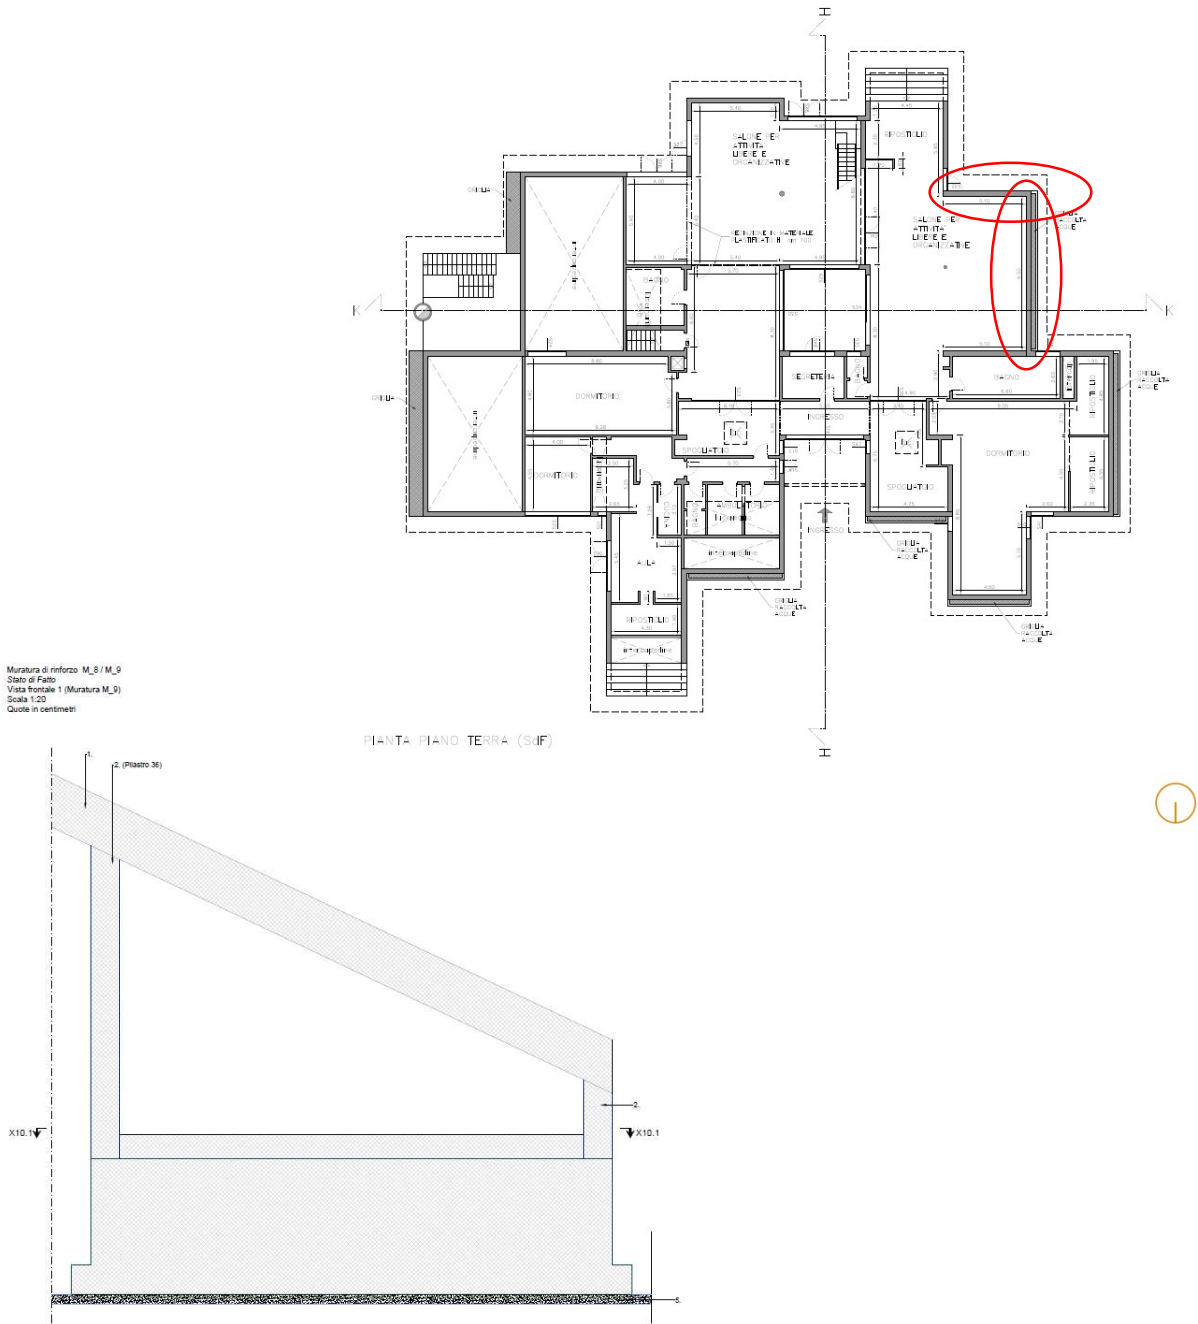
DENOMINAZIONE INTERVENTO: SETTO M8 – M9

**TIPO DI INTERVENTO REALIZZATO:** Non eseguito il setto M8, i pilastri sono inglobati nei setti esistenti. Il setto M9 eseguito come da progetto, ad esclusione del rinforzo sul pilastro n° 37 inglobato nei setti esistenti, non indicato sugli elaborati progettuali di costruzione dell'opera.

**Quanto riportato negli atti del progetto originale di costruzione dell'opera, risulta discordante con quello che è stato eseguito; pertanto, è stata necessaria una variante per opere impreviste/imprevedibili**

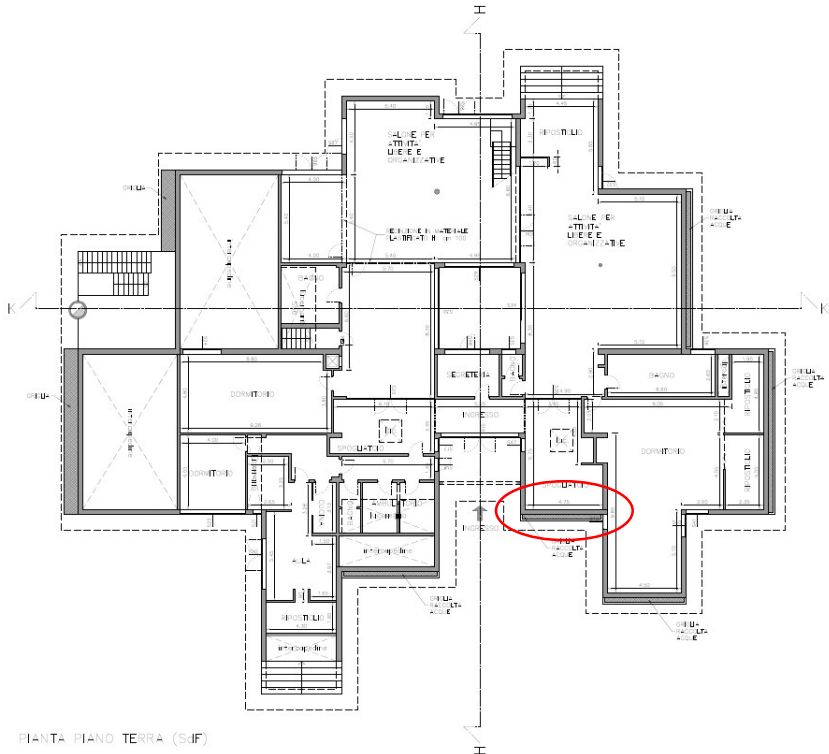
DENOMINAZIONE INTERVENTO: SETTO M10

TIPO DI INTERVENTO REALIZZATO: Non eseguito causa pilastri inglobati nei setti esistenti, non indicato sugli elaborati progettuali di costruzione dell'opera. Eseguito il solo rinforzo parziale sul pilastro n° 3 dove stato possibile intervenire secondo le modalità previste da progetto.

**Quanto riportato negli atti del progetto originale di costruzione dell'opera, risulta discordante con quello che è stato eseguito; pertanto, è stata necessaria una variante per opere impreviste/imprevedibili**

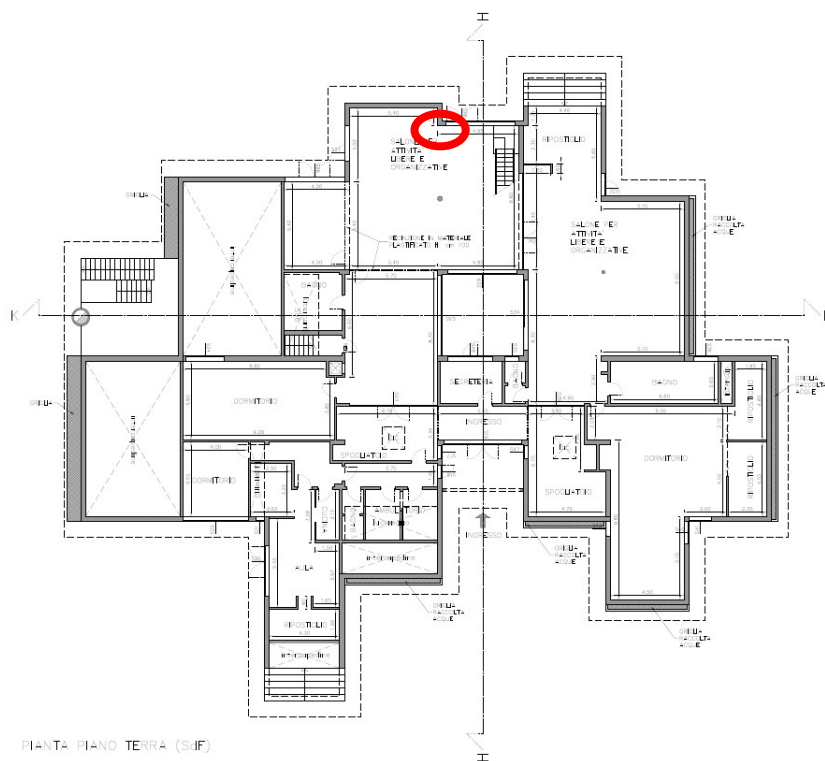
DENOMINAZIONE INTERVENTO: **PILASTRO 31**

**Quanto riportato negli atti del progetto originale di costruzione dell'opera, risulta discordante con quello che è stato eseguito; pertanto, è stata necessaria una variante per opere impreviste/imprevedibili**

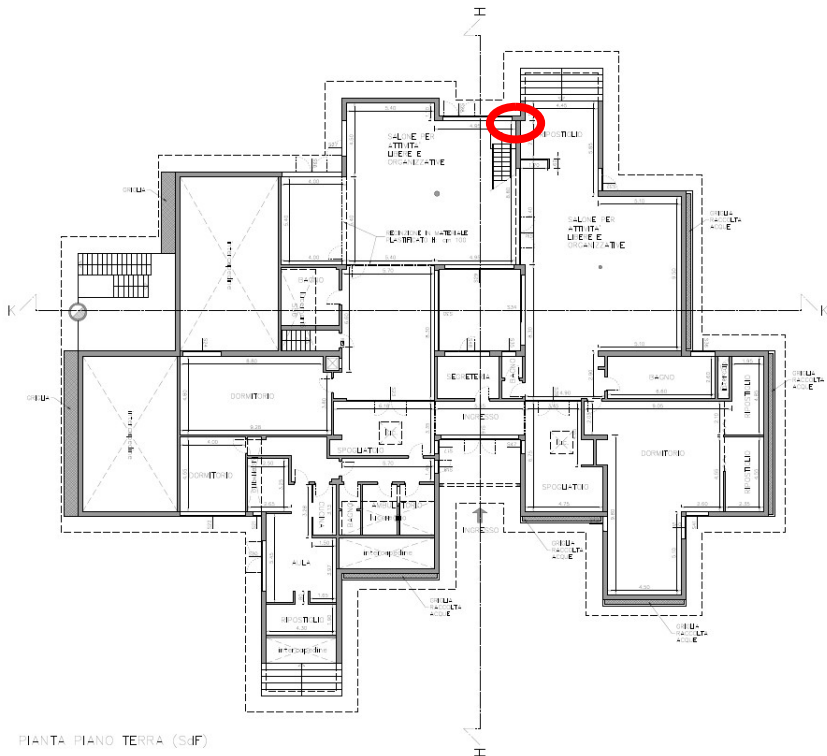
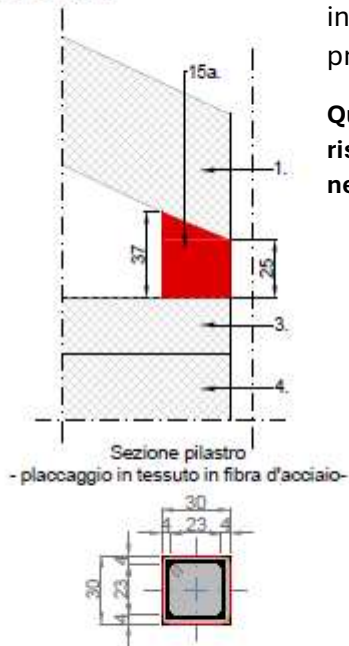
DENOMINAZIONE INTERVENTO: **PILASTRO 34**

TIPO DI INTERVENTO REALIZZATO: Non eseguito, il pilastro risulta essere inglobato all'interno dei setti esistenti, non indicato sugli elaborati progettuali di costruzione dell'opera.

Quanto riportato negli atti del progetto originale di costruzione dell'opera, risulta discordante con quello che è stato eseguito; pertanto, è stata necessaria una variante per opere impreviste/imprevedibili

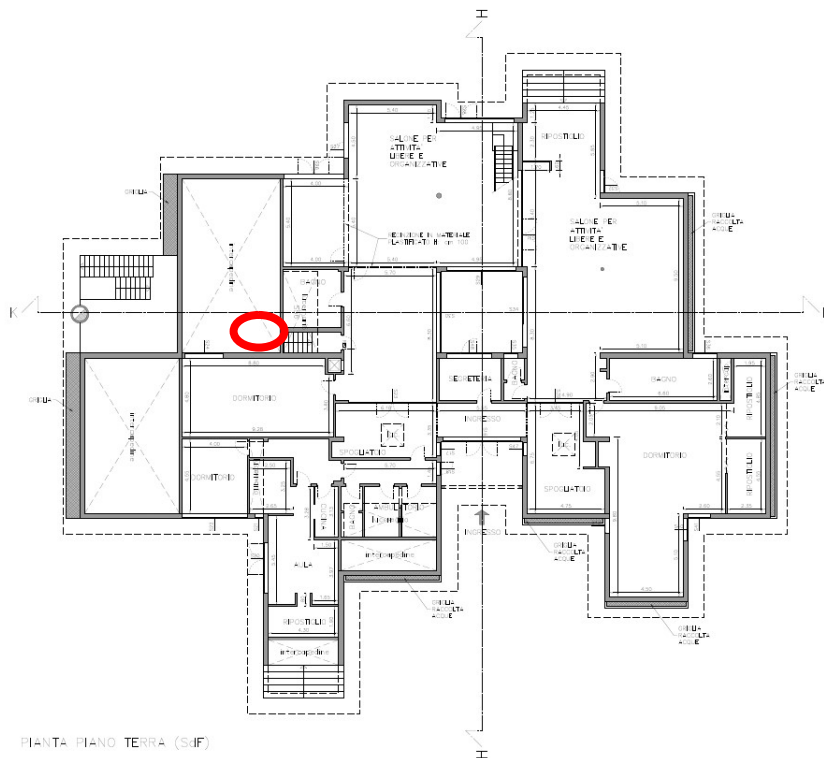
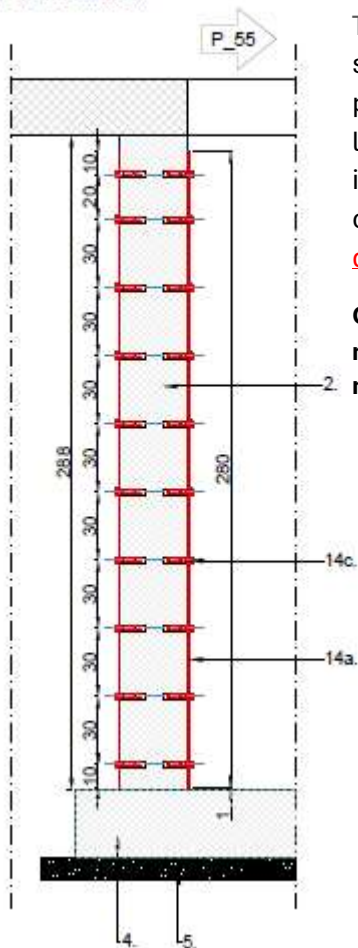
DENOMINAZIONE INTERVENTO: **PILASTRO 54**

TIPO DI INTERVENTO REALIZZATO: Eseguito come da progetto, In fase di scavo per la realizzazione dell'intervento di adeguamento previsto partendo dal plinto di fondazione del pilastro stesso, si è riscontrato che la testa del plinto in fase di costruzione è stata realizzata ad una quota inferiore a 1,00m rispetto a quella prevista negli elaborati progettuali originali. Di conseguenza si ha un' **aumento di volumetria e materiale dell'intervento previsto eseguito con le stesse indicazioni da progetto.**

Quanto riportato negli atti del progetto originale di costruzione dell'opera, risulta discordante con quello che è stato eseguito; pertanto, è stata necessaria una variante per opere impreviste/imprevedibili

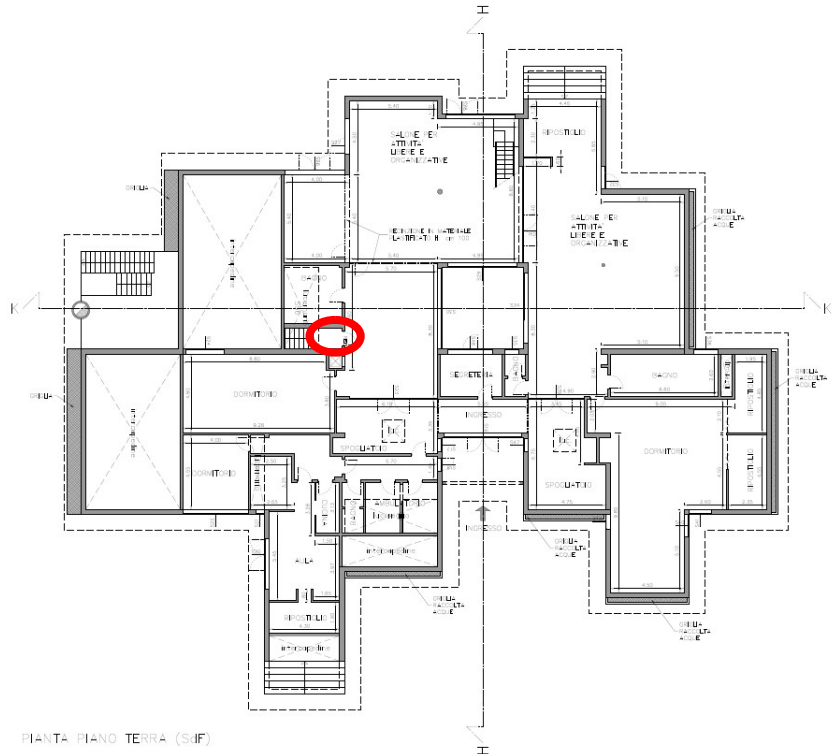
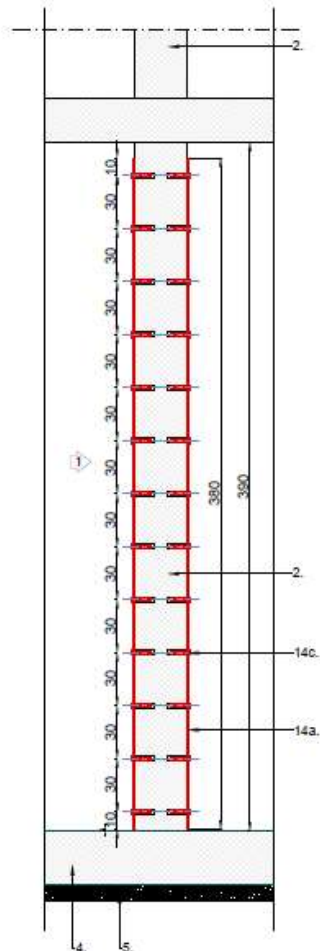
DENOMINAZIONE INTERVENTO: **PILASTRO 56**

**TIPO DI INTERVENTO REALIZZATO:** Eseguito come da progetto su un solo lato del pilastro in quanto demolendo si è riscontrata la presenza in adiacenza del pilastro n.56 con la struttura metallica del portavivande imprevedibile in fase di progettazione

**Quanto riportato negli atti del progetto originale di costruzione dell'opera, risulta discordante con quello che è stato eseguito; pertanto, è stata necessaria una variante per opere impreviste/imprevedibili**

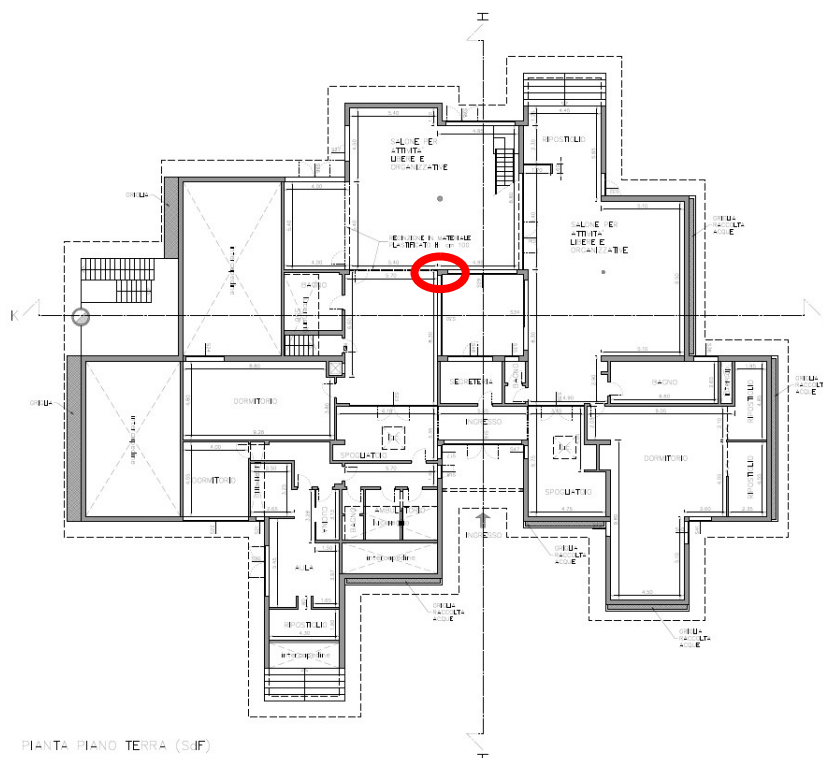
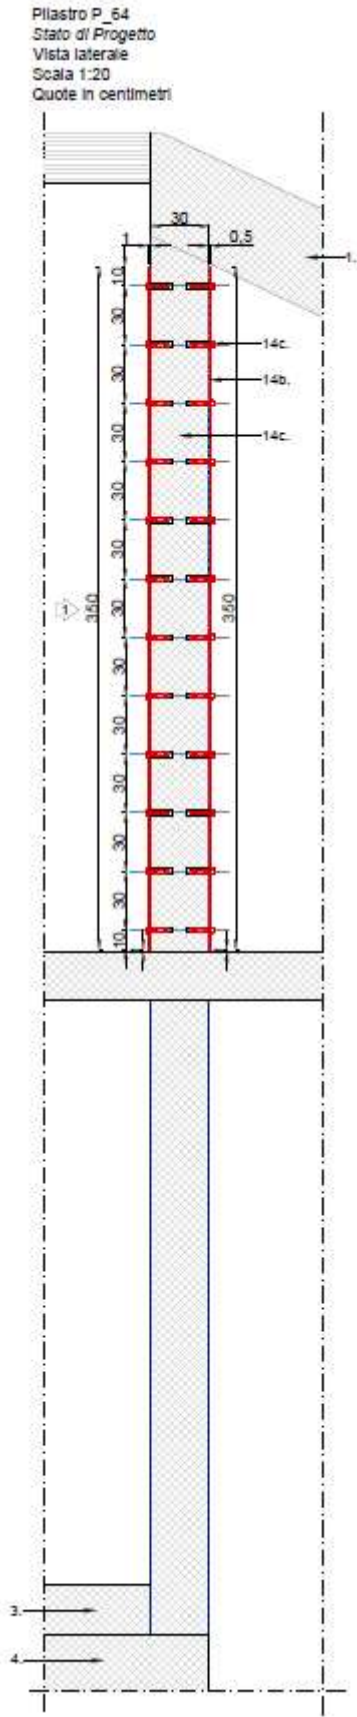
DENOMINAZIONE INTERVENTO: **PILASTRO 64**

**TIPO DI INTERVENTO REALIZZATO:** Eseguito come da progetto su un lato del pilastro, sul lato opposto riscontrando che il pilastro 64 risulta addossato al setto esistente, l'intervento di rinforzo è stato idoneamente adeguato.

**Quanto riportato negli atti del progetto originale di costruzione dell'opera, risulta discordante con quello che è stato eseguito; pertanto, è stata necessaria una variante per opere impreviste/imprevedibili**

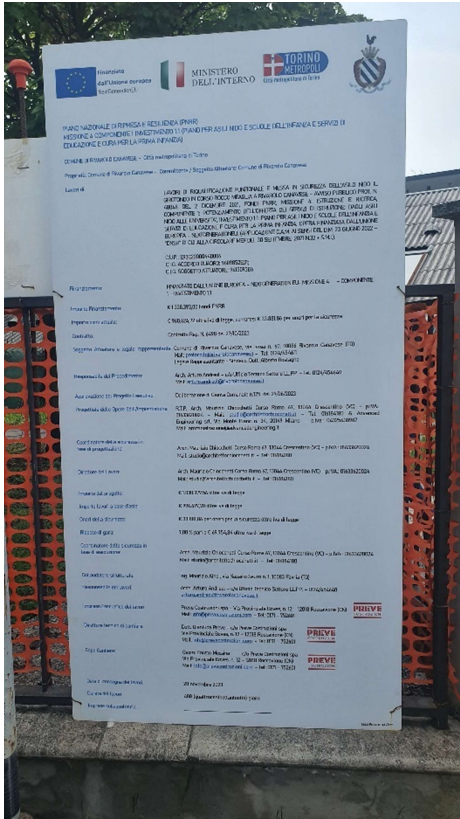
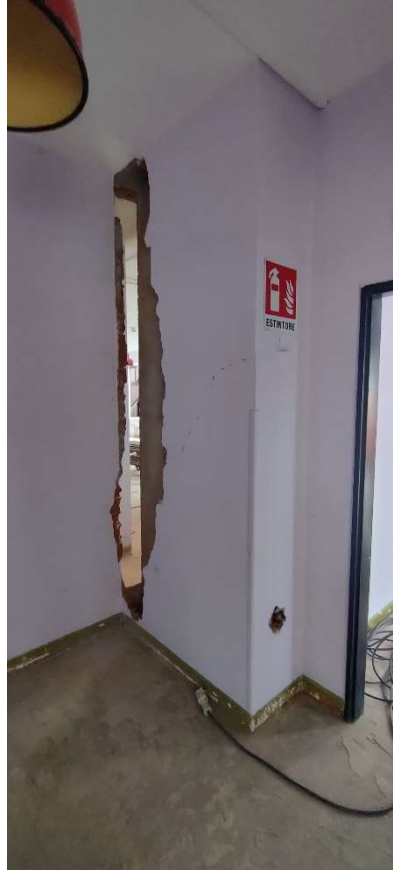
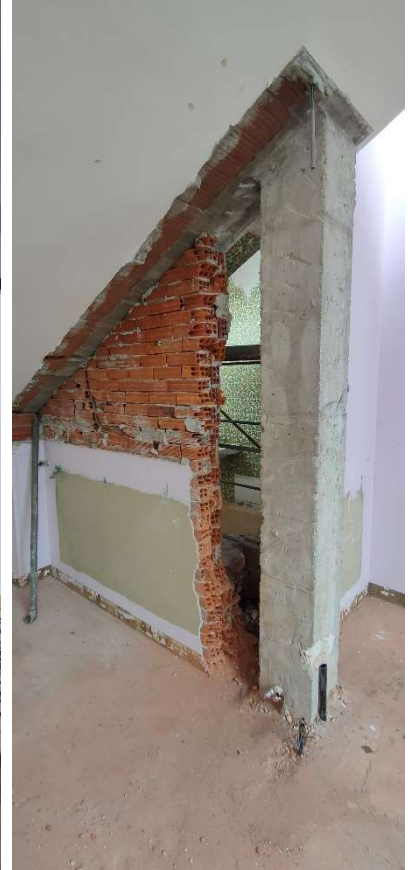
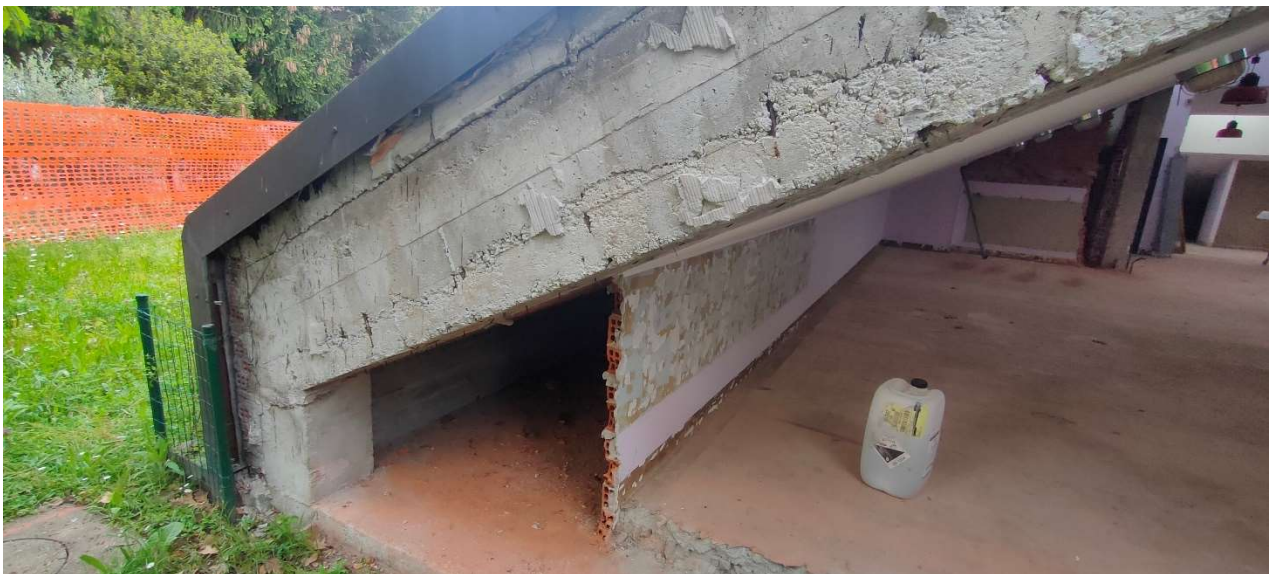
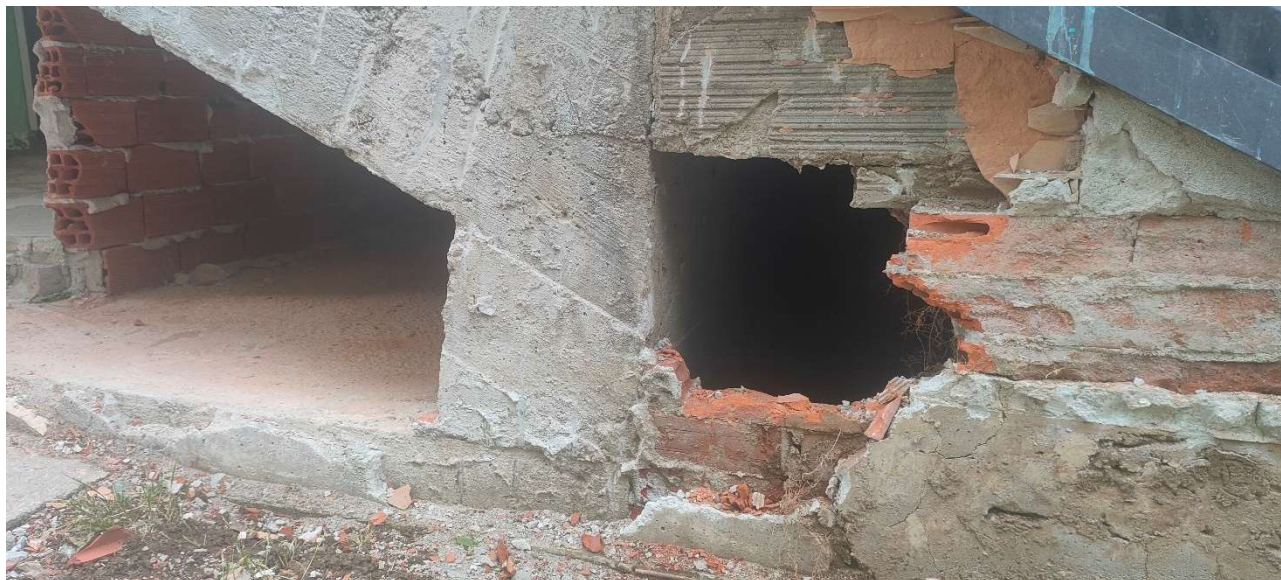
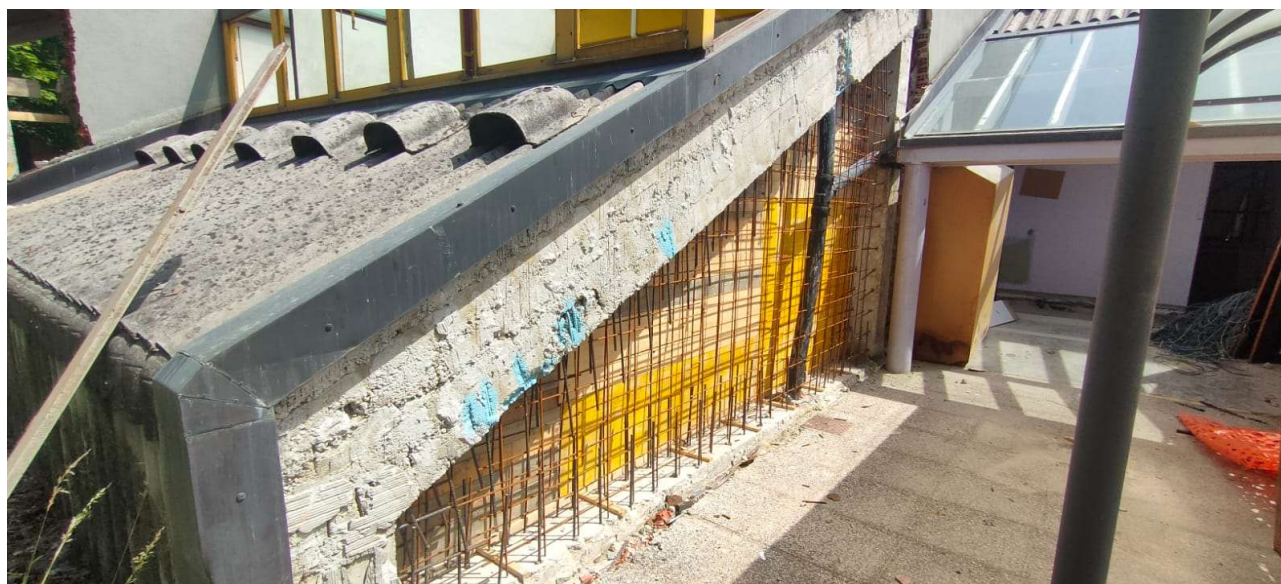
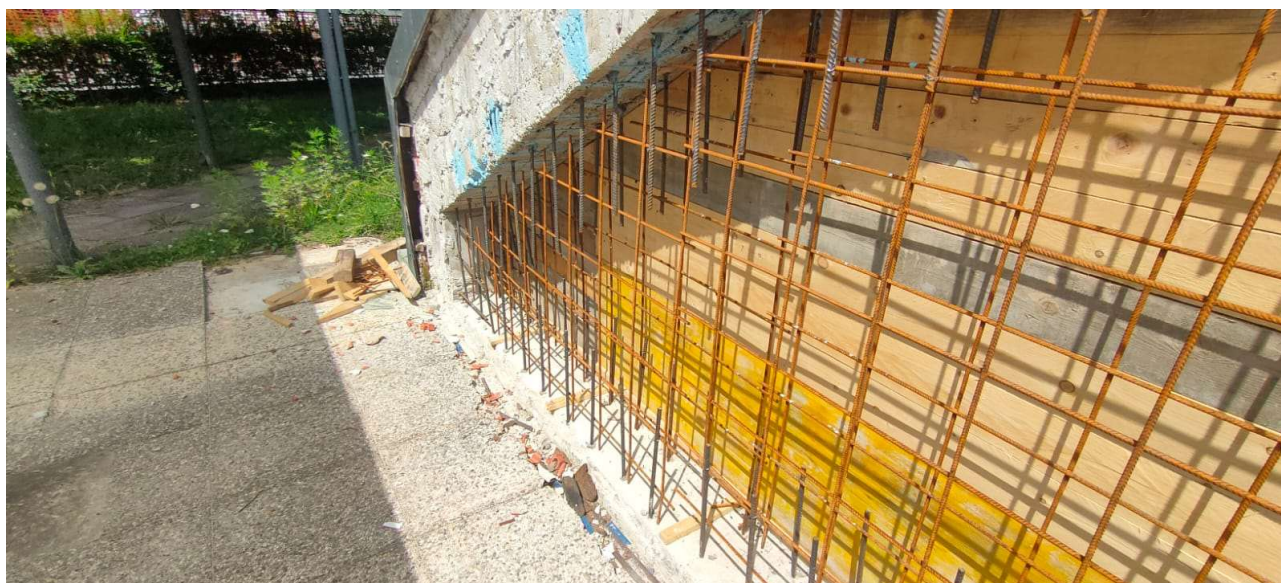
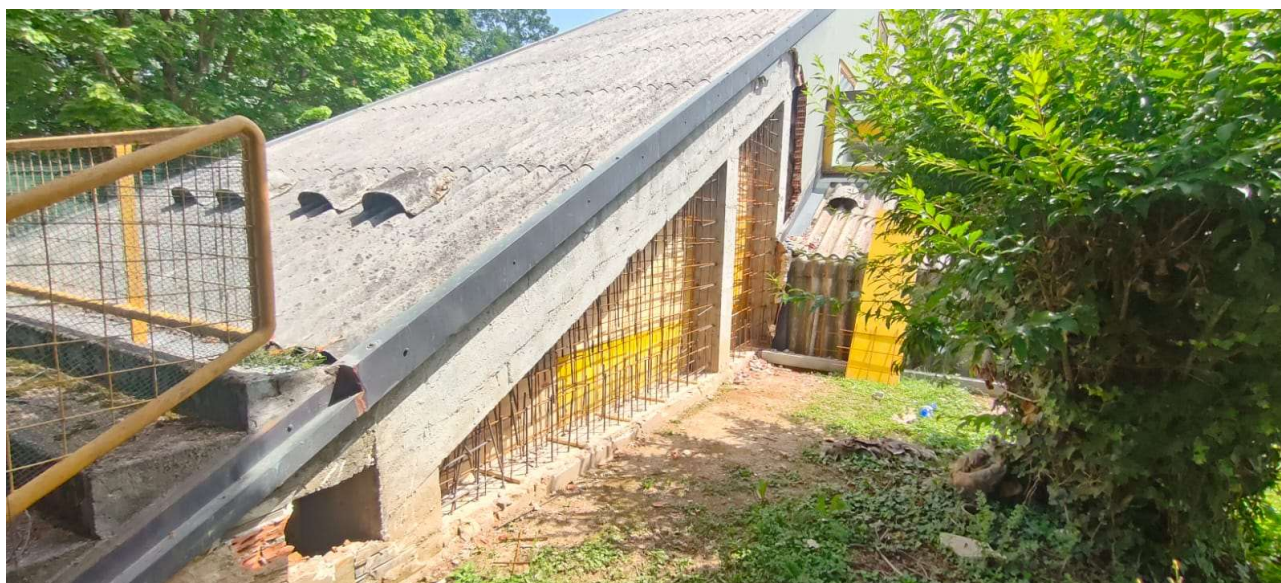
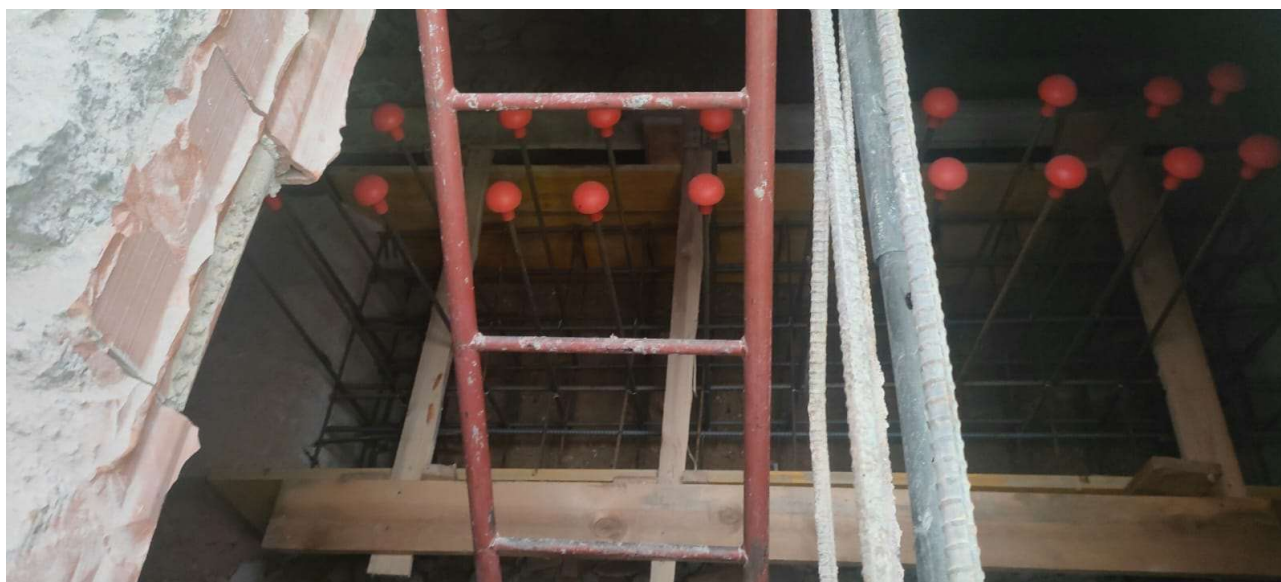
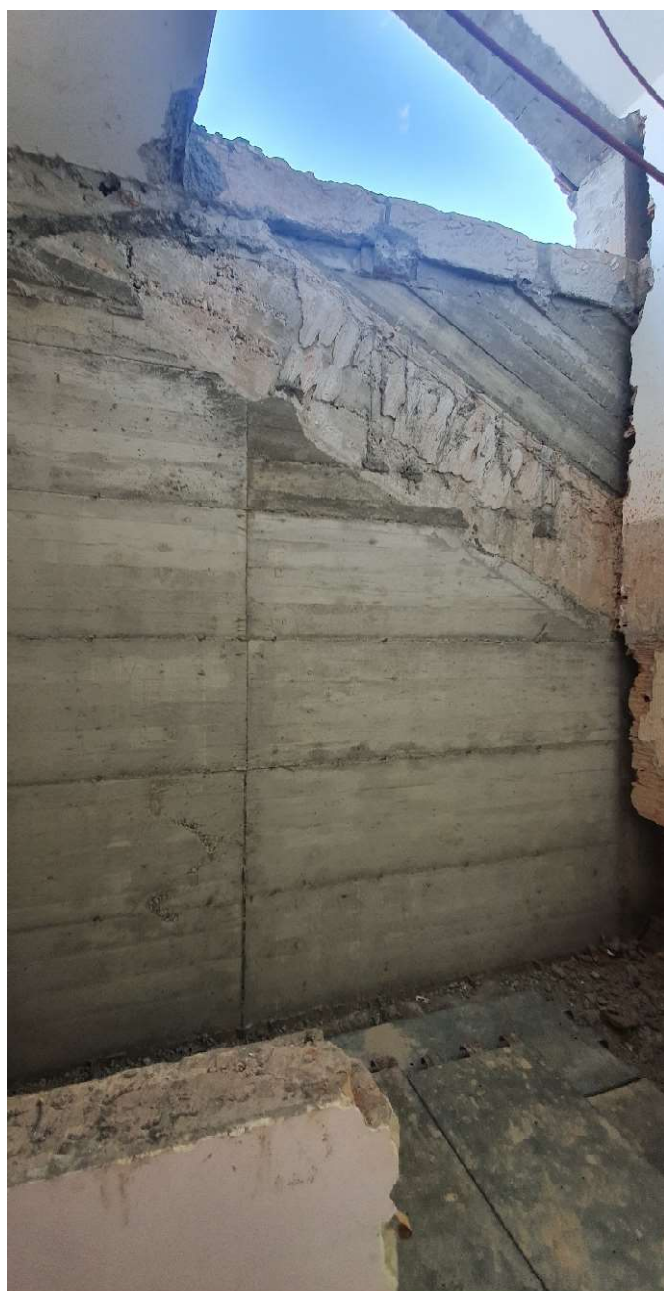
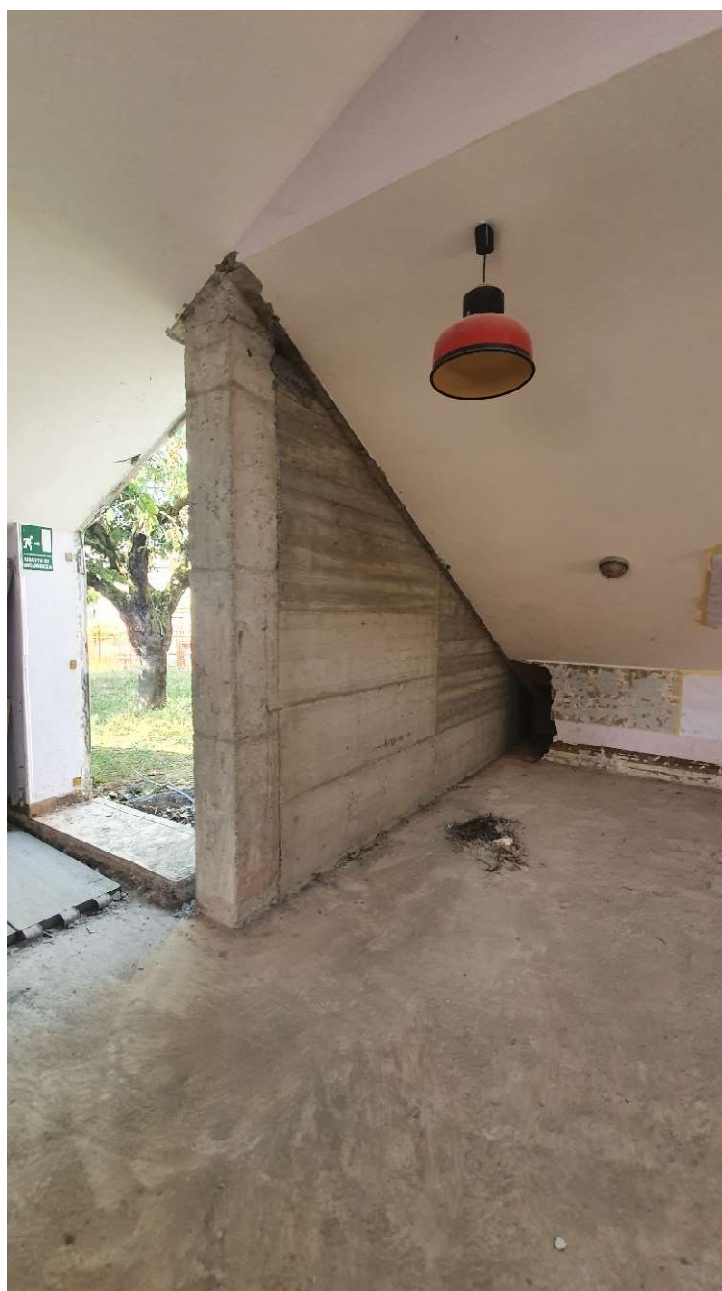
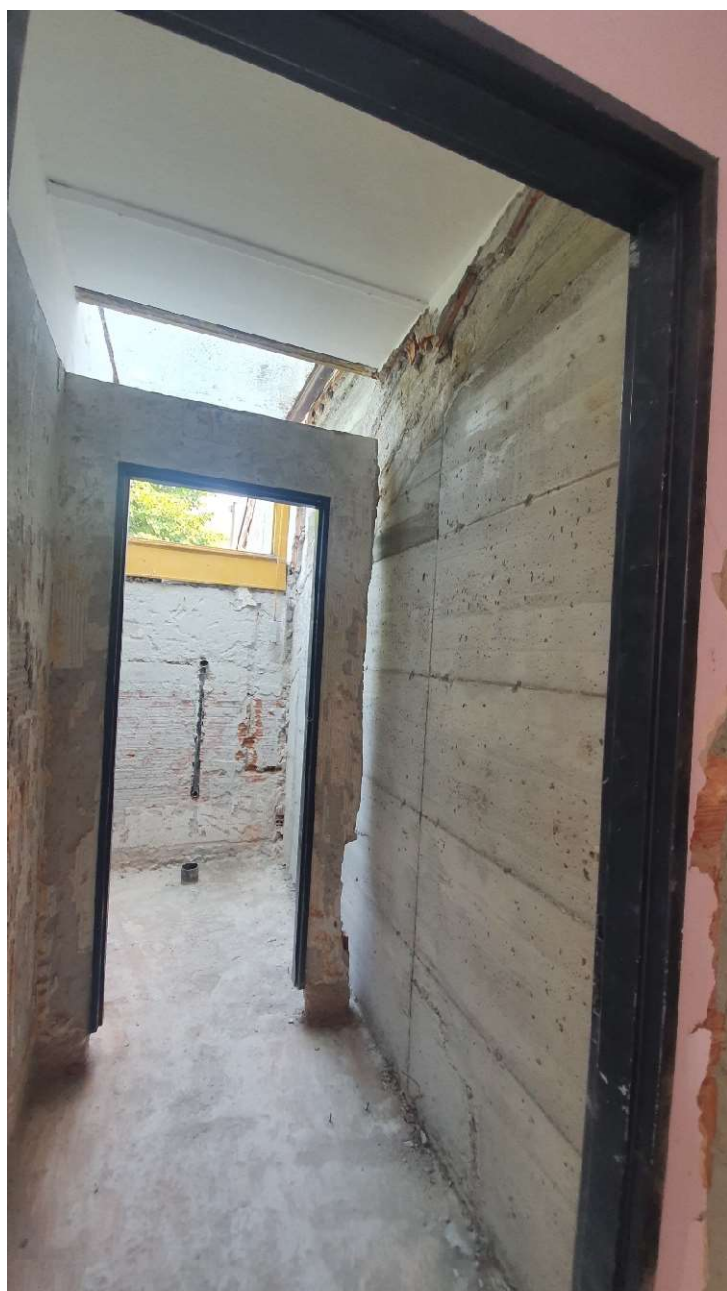
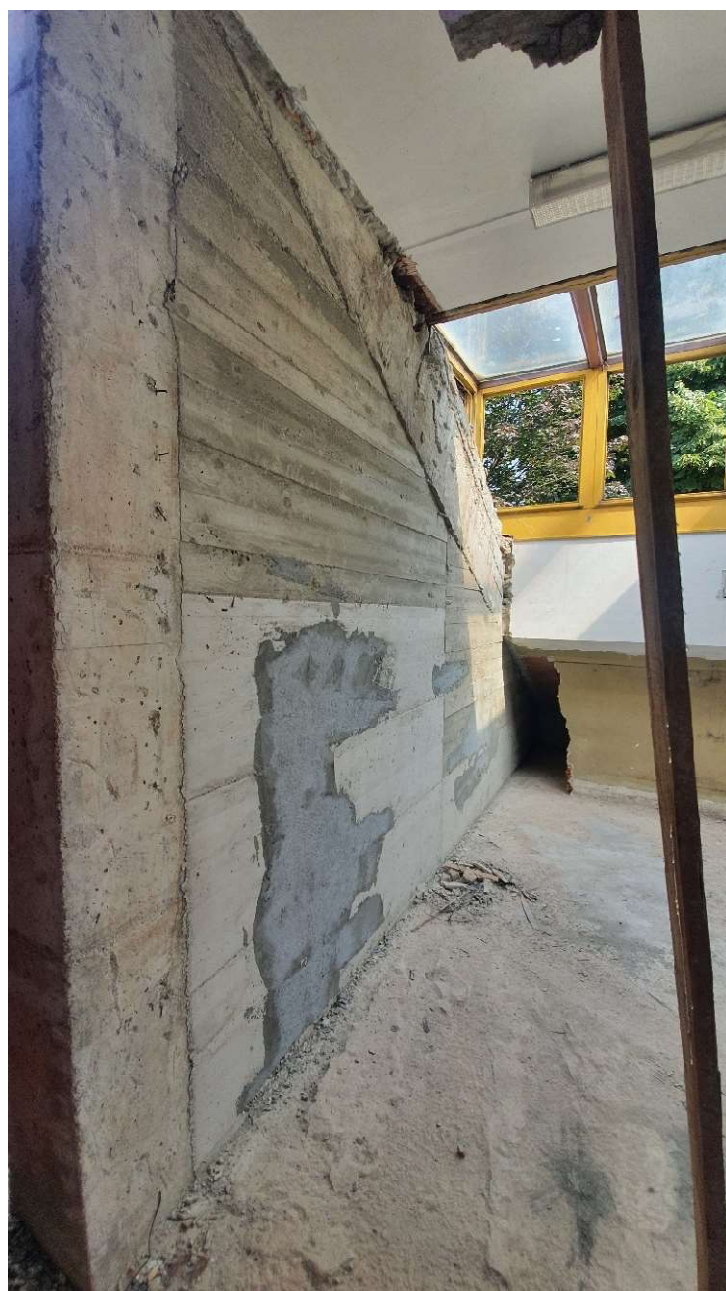
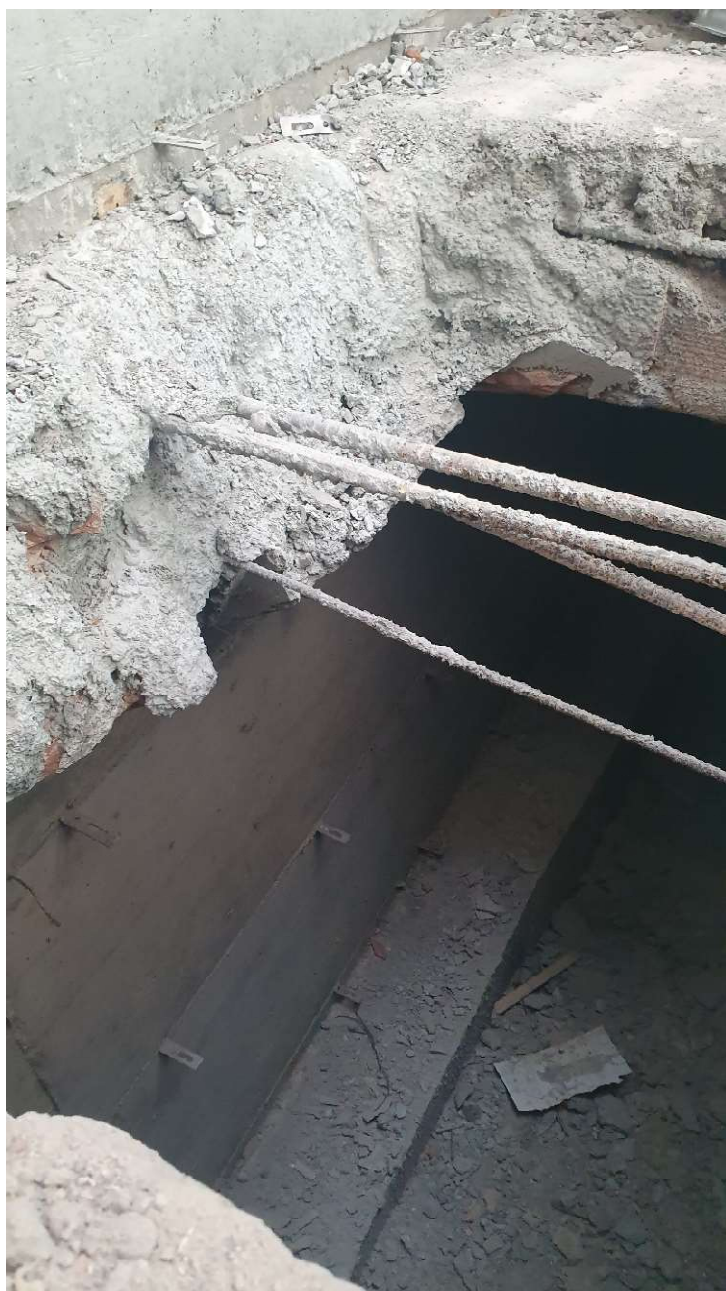
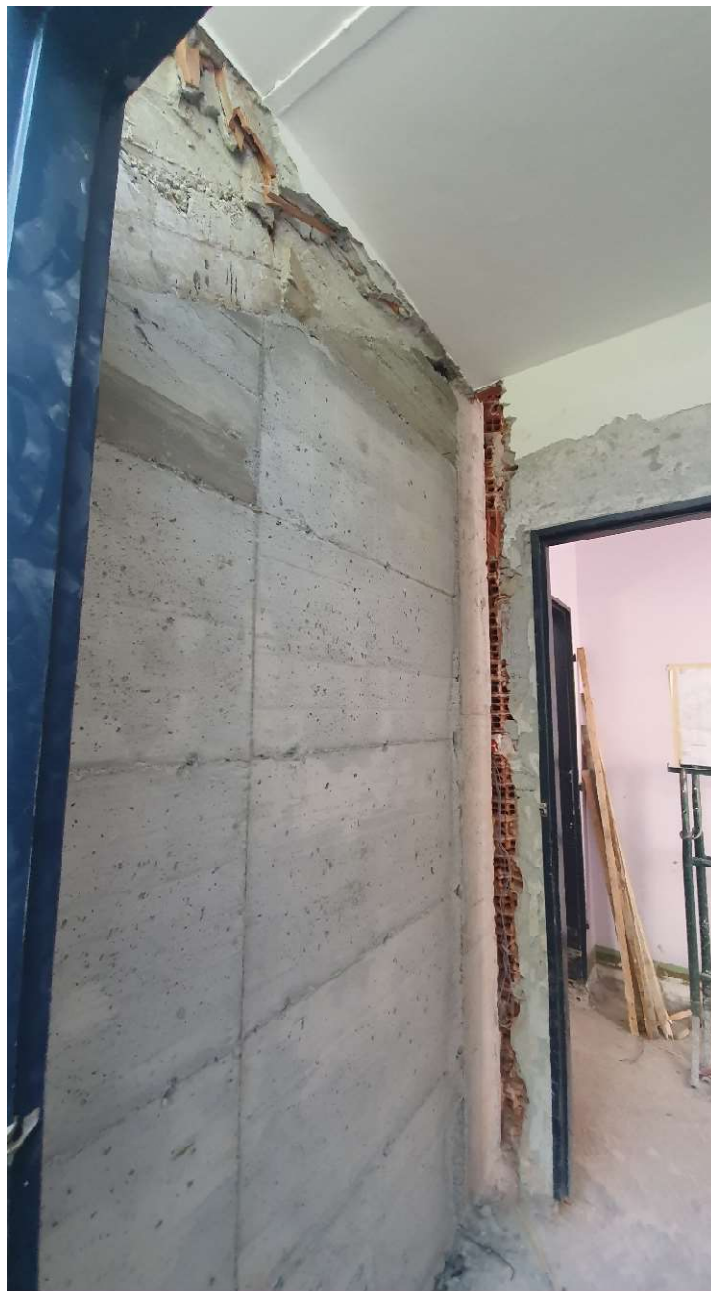
### INTERVENTI SUI SETTI

SI ALLEGA DOCUMENTAZIONE FOTOGRAFICA DEGLI INTERVENTI ESEGUITI IN VARIANTE DURANTE IL CORSO DELLE OPERE A CAUSA DI SITUAZIONI IMPREVISTE/IMPREVEDIBILI DURANTE LA FASE DI PROGETTAZIONE DELL'OPERA
