**PROGRAMMA GENERALE DI GESTIONE DEI SEDIMENTI -  
STRALCIO TORRENTE ORCO NEL TRATTO TRA CUORGNE'  
E CHIVASSO - PRIMO PROGRAMMA OPERATIVO -  
2° LOTTO - 2° STRALCIO  
COMUNE DI RIVAROLO**

**ANALISI AMBIENTALE**

**PROGETTO DEFINITIVO**

<b>IL RESPONSABILE DEL PROCEDIMENTO:</b>  <input checked="" type="checkbox"/> Dott. Geol. Gabriele PAPA Città Metropolitana di Torino			<b>SCALA:</b>	
<b>OGGETTO:</b>  <b>STUDIO DI FATTIBILITA' AMBIENTALE</b>			<b>TAVOLA N°:</b>  <b>A03</b>

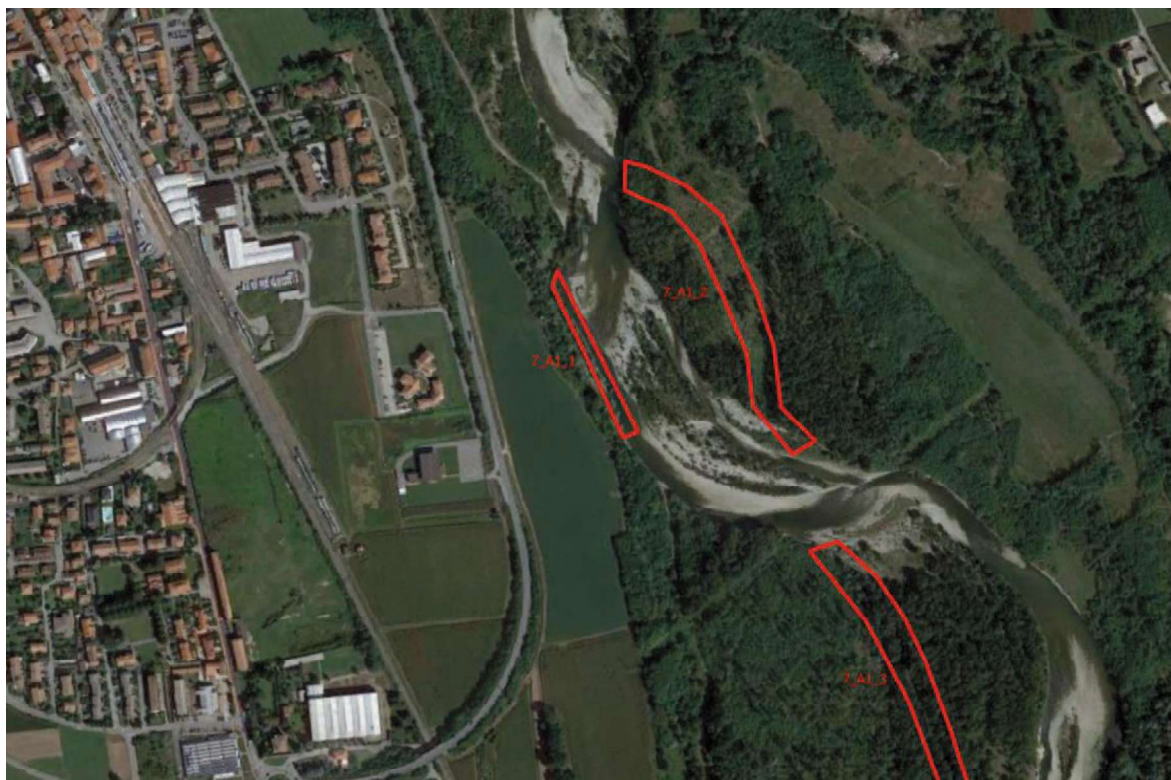
Gli interventi 7-A1-1 e 2 riguardano rispettivamente uno riempimento del piede di una scogliera esistente (7-A1-1), con parte del materiale estratto per la realizzazione di un nuovo tratto di canale (7-A1-2). L'intervento è situato in Comune di Rivarolo C.se, all'incirca in corrispondenza della porzione meridionale dell'abitato principale.

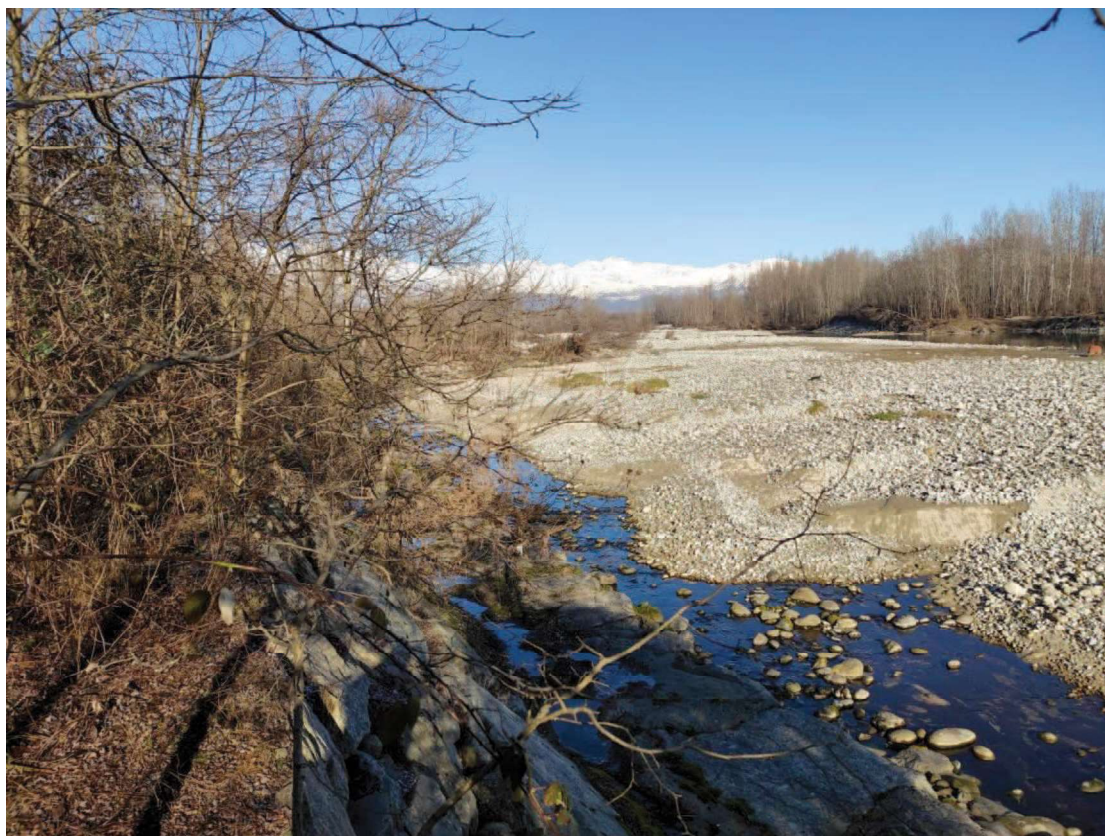
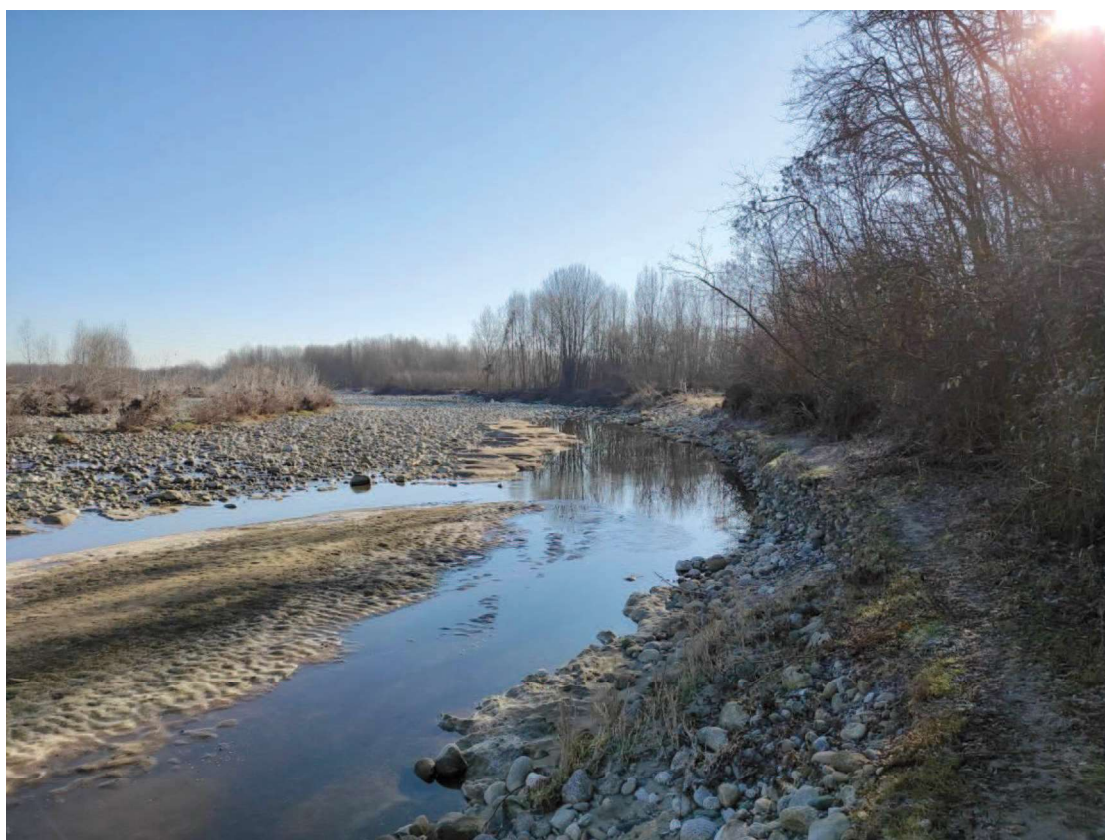
Nella prima si vede la scogliera ed il suo piede in parte a vista, ove è previsto il ripascimento con il materiale estratto dall'intervento 7-A1-2; nella seconda viene ripreso un tratto di sponda fluviale appena a monte della scogliera.

In questo tratto la vegetazione presente è piuttosto diradata e limitata a pochi esemplari arbustivi di *Rubus* spp. e *Phytolacca decandra*.

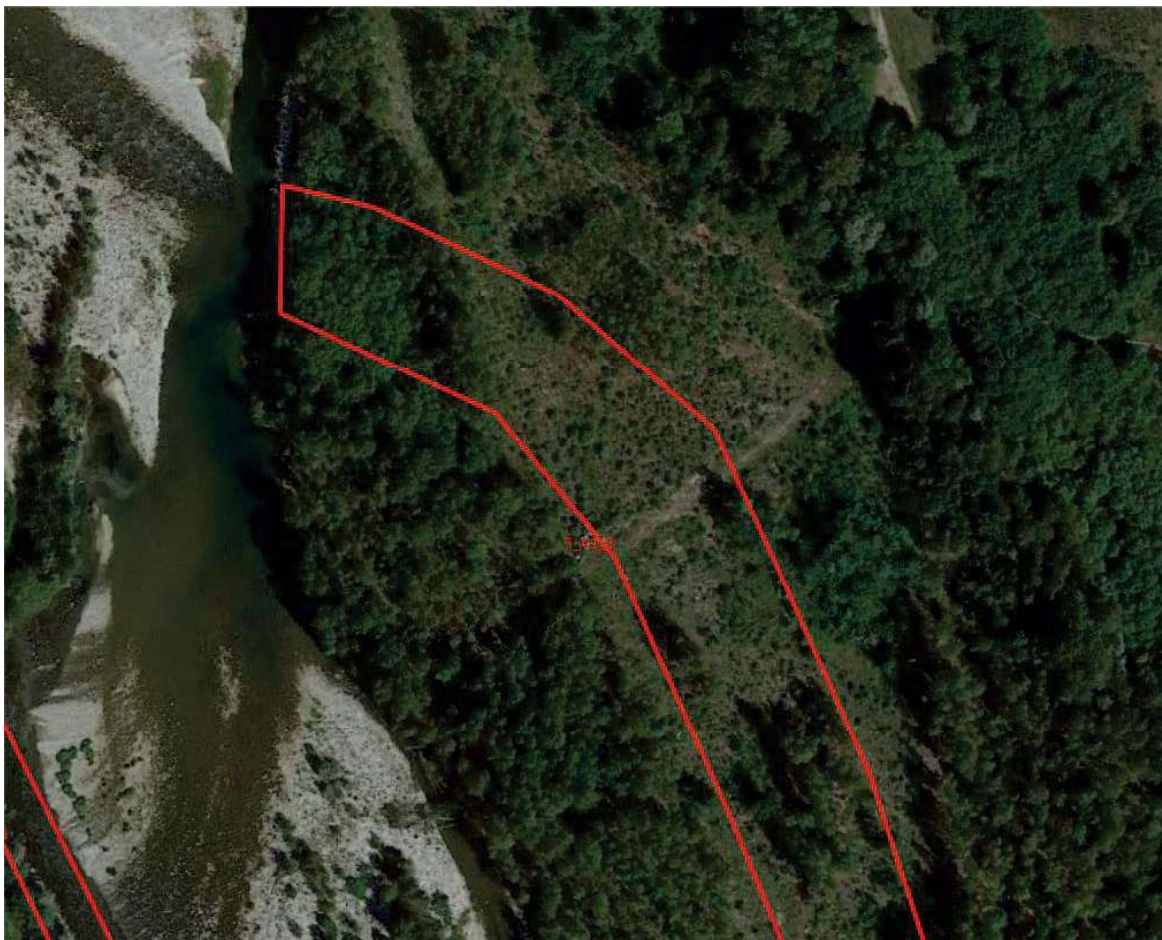
La creazione del nuovo canale (Int. 7-A1-2) è prevista nella porzione di alveo opposta rispetto a quella della scogliera. Come si può vedere anche solo da una ripresa aerea l'area è sostanzialmente priva di vegetazione arborea ed il corridoio scelto interesserà aree boscate solo in corrispondenza del tratto iniziale.

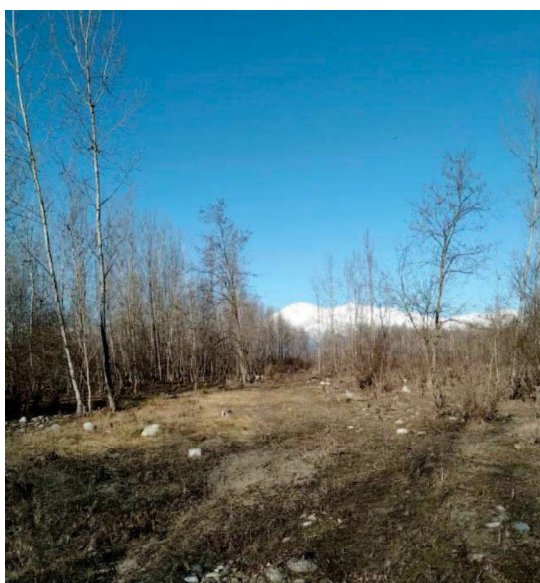
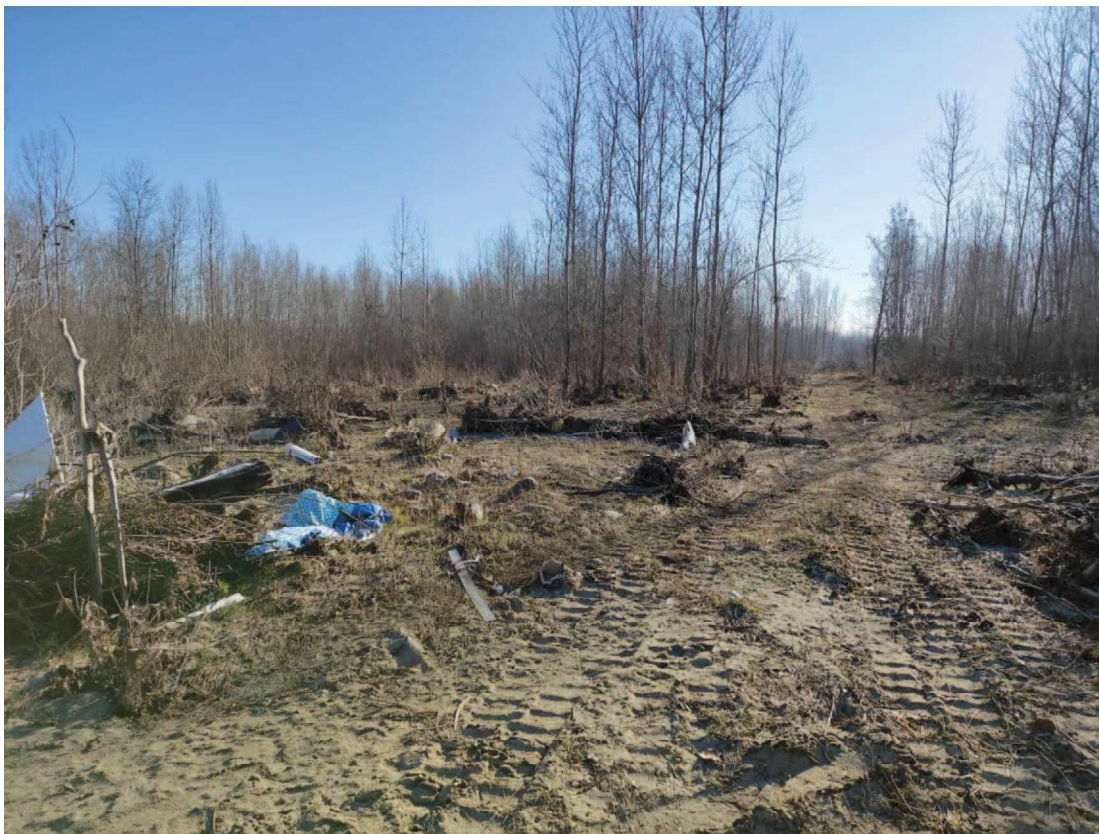
Di seguito sono allegate un paio di riprese fotografiche che inquadrano da terra l'area e mostrano anche l'attuale situazione di generale degrado. In entrambe si vede, rispettivamente verso monte e verso valle, il "corridoio" scelto per l'ubicazione del canale; nella seconda si nota anche lo stato di abbandono dell'area.

L'area risulta interessata da rada vegetazione arborea costituita da esemplari di *Polulus nigra* e da sottobosco a rovi. Il sito è stato di evidente degrado per presenza di vari rifiuti e tracce di passaggio di mezzi meccanici.

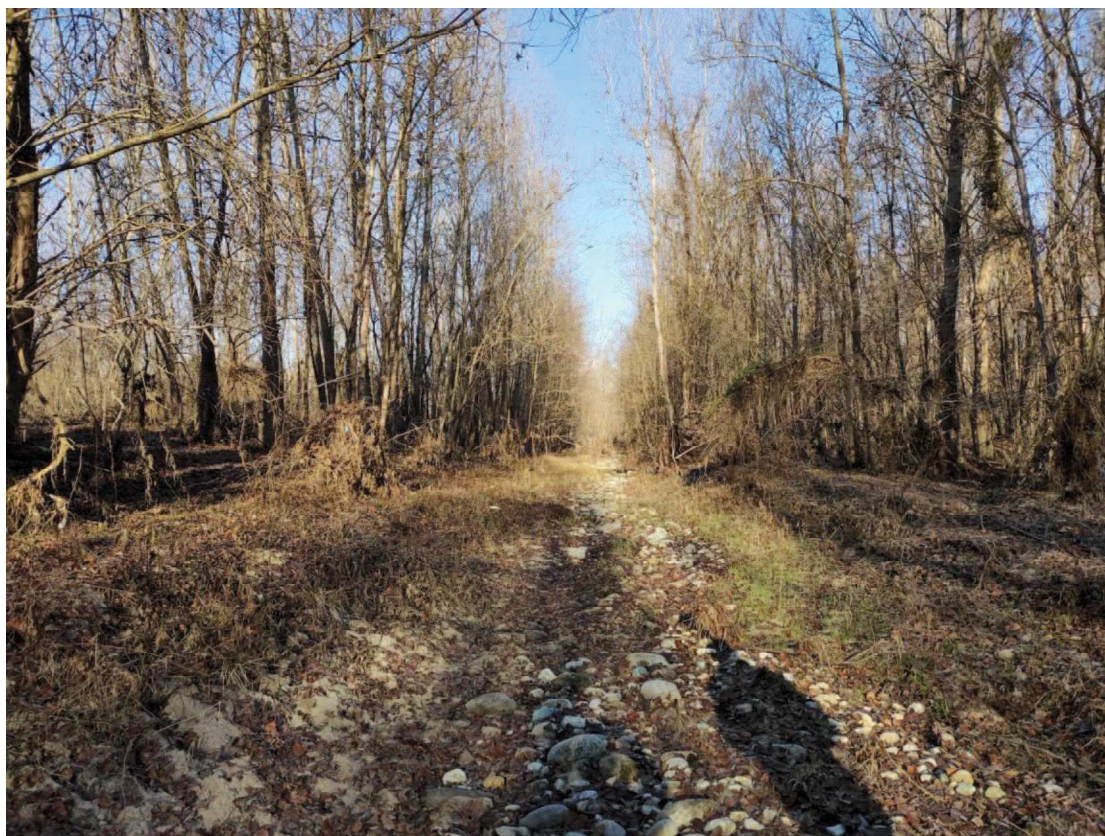
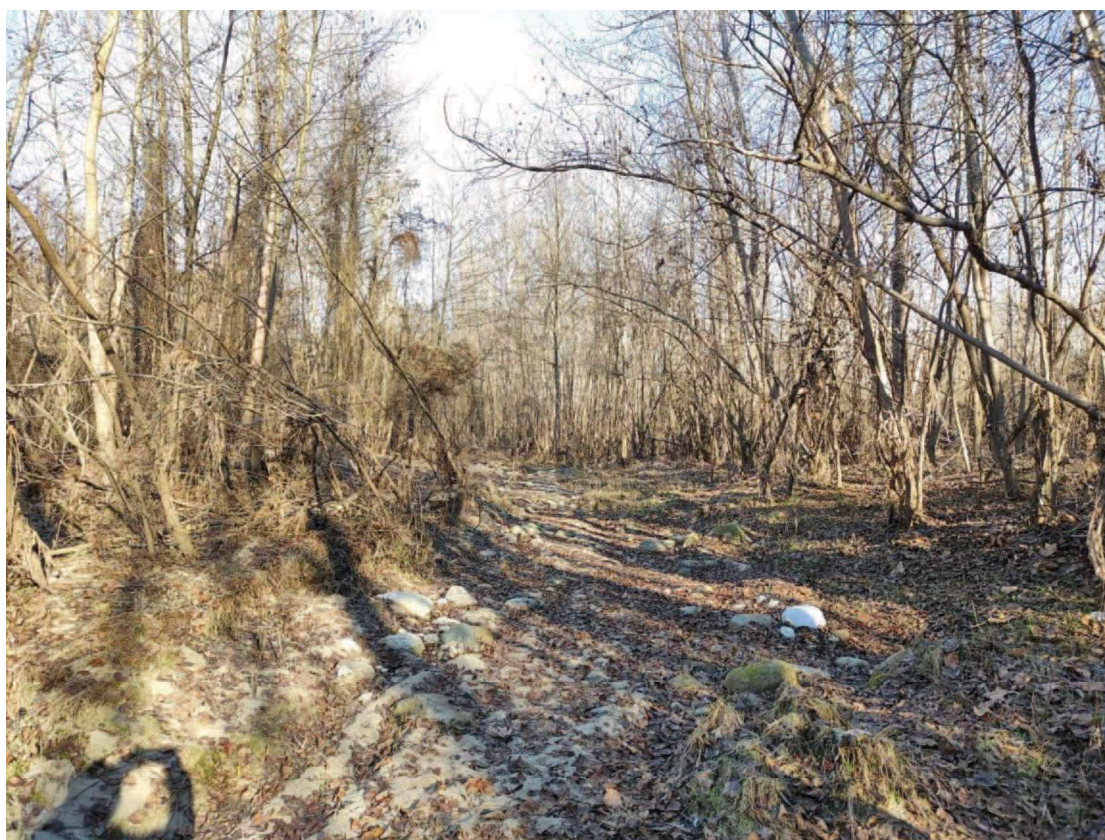
Il canale previsto presenta forma e dimensioni del tutto simili al precedente, ma una lunghezza complessiva superiore. Esso si colloca, però, in una zona morfologicamente e vegetazionalmente piuttosto differente. Il progetto prevede di interessare una linea di deflusso in cui sono evidenti i passaggi dell'acqua in determinate condizioni idrauliche. L'ultimo evento in cui l'acqua è certamente transitata lungo il ramo in questione è stato la piena dell'Ottobre 2020, di cui possono ancora osservarsi alcuni effetti.

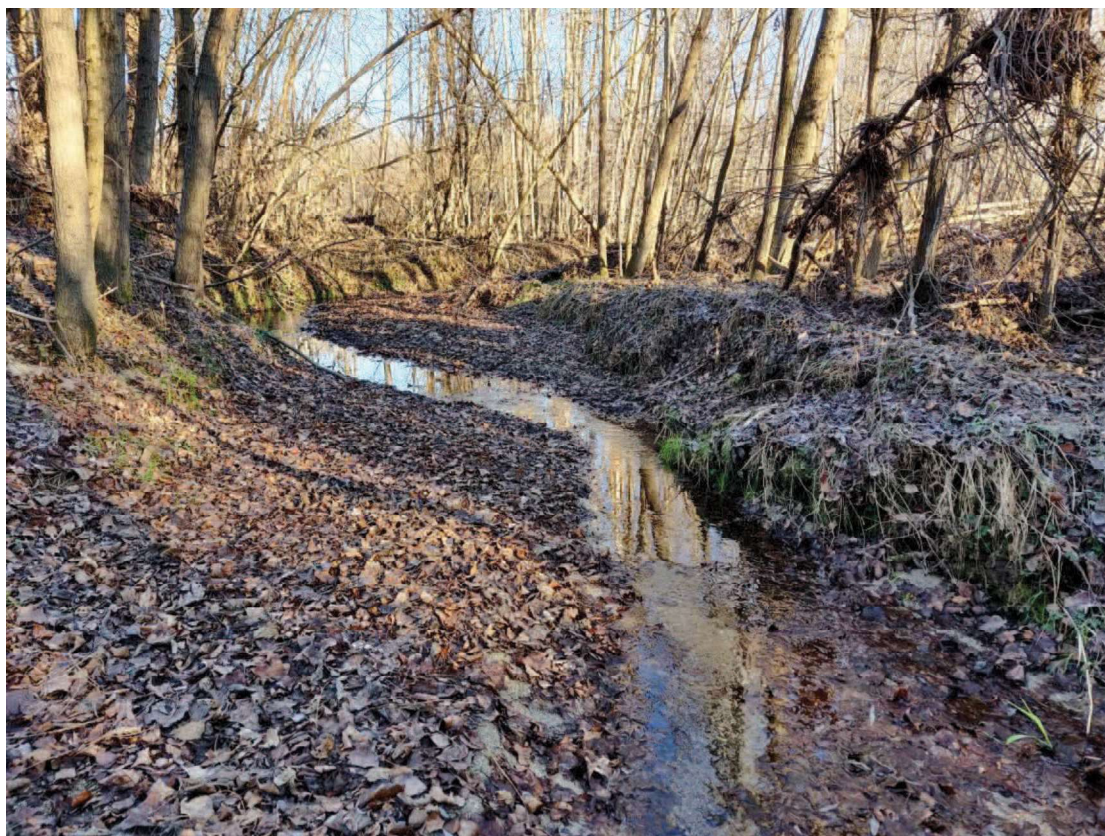
I sopralluoghi condotti permettono di confermare la presenza delle aree umide indicate con il n. 17 e 18 nello studio di fattibilità ambientale. Mentre l'area 18 è probabilmente a carattere temporaneo con

Di seguito vengono riportate due riprese rispettivamente relative all'area 17 e 18, che mostrano quanto affermato.

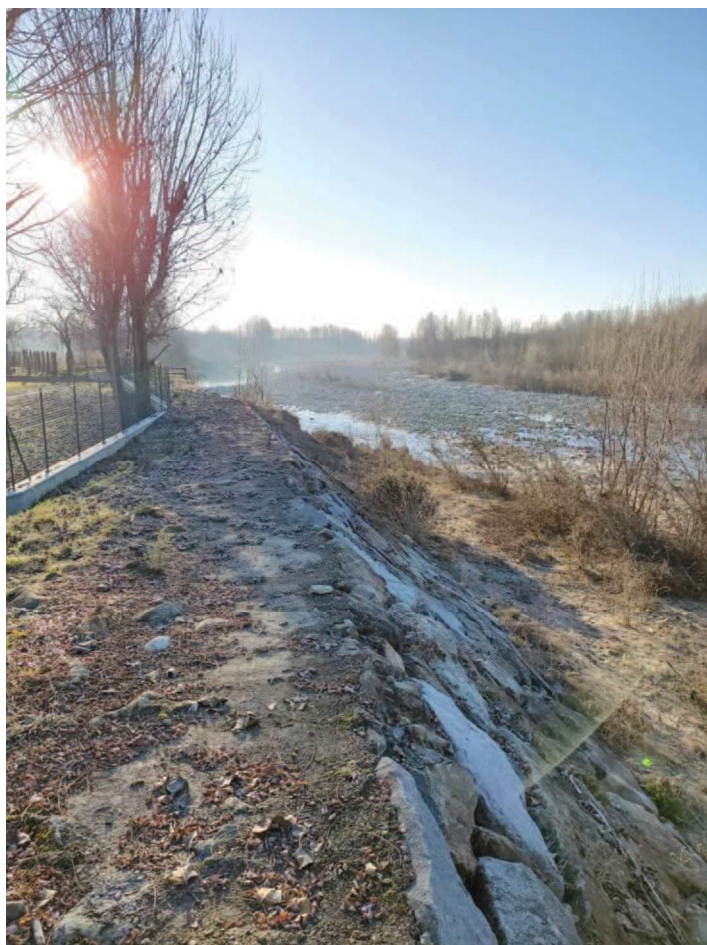
Il tratto oggetto di intervento è proprio quello ripreso nella seconda e terza immagine, rivolte rispettivamente verso monte e verso valle. Nella terza si vede la struttura (pennello) a cui si intende collegare il tratto di scogliera in progetto.

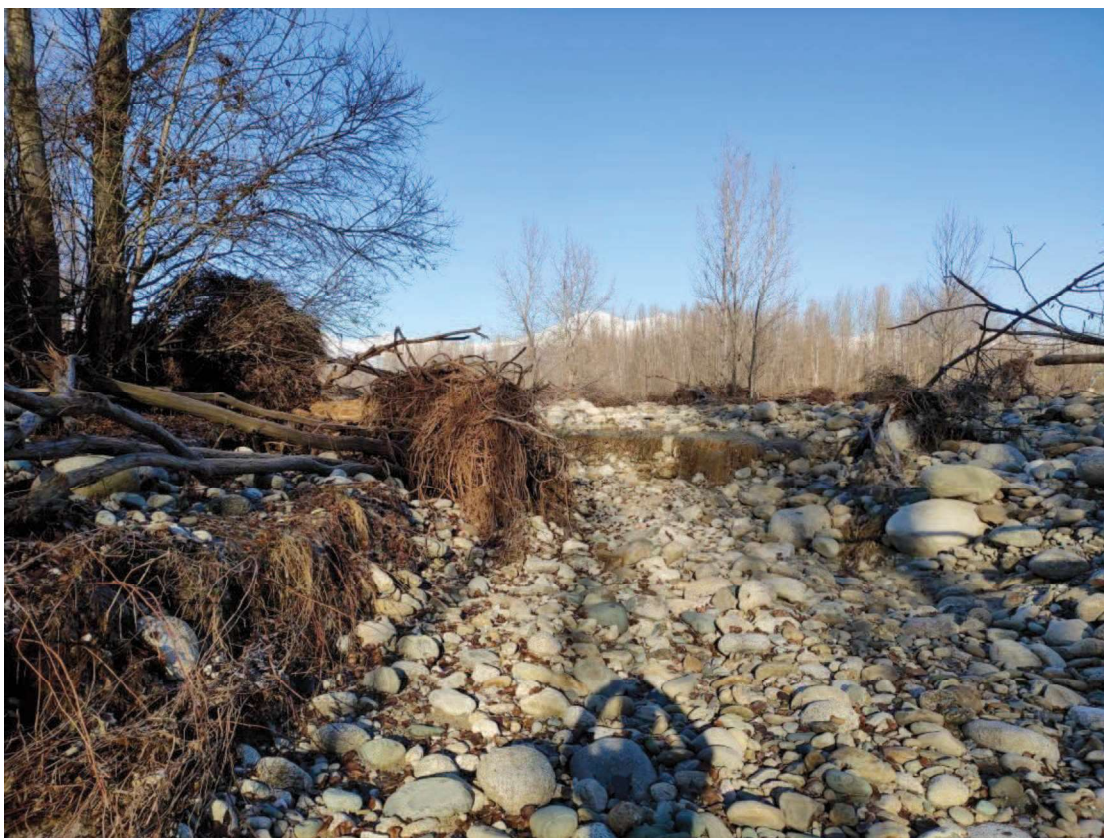
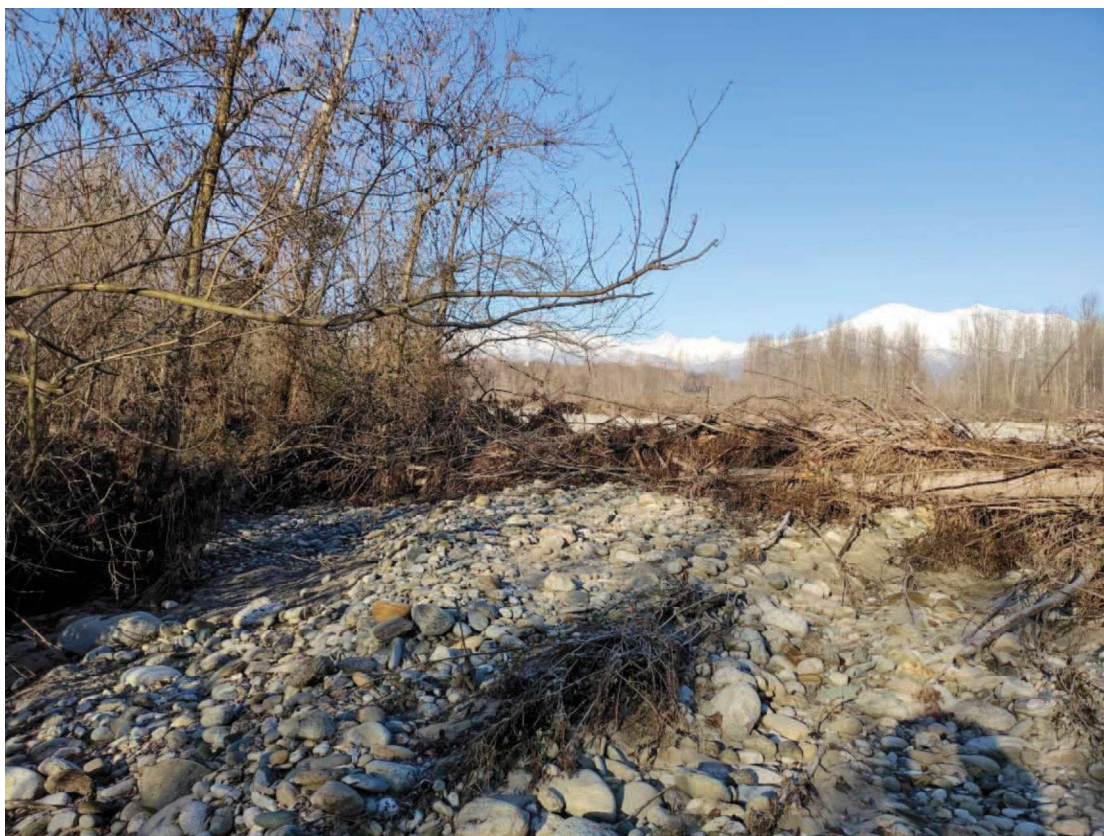
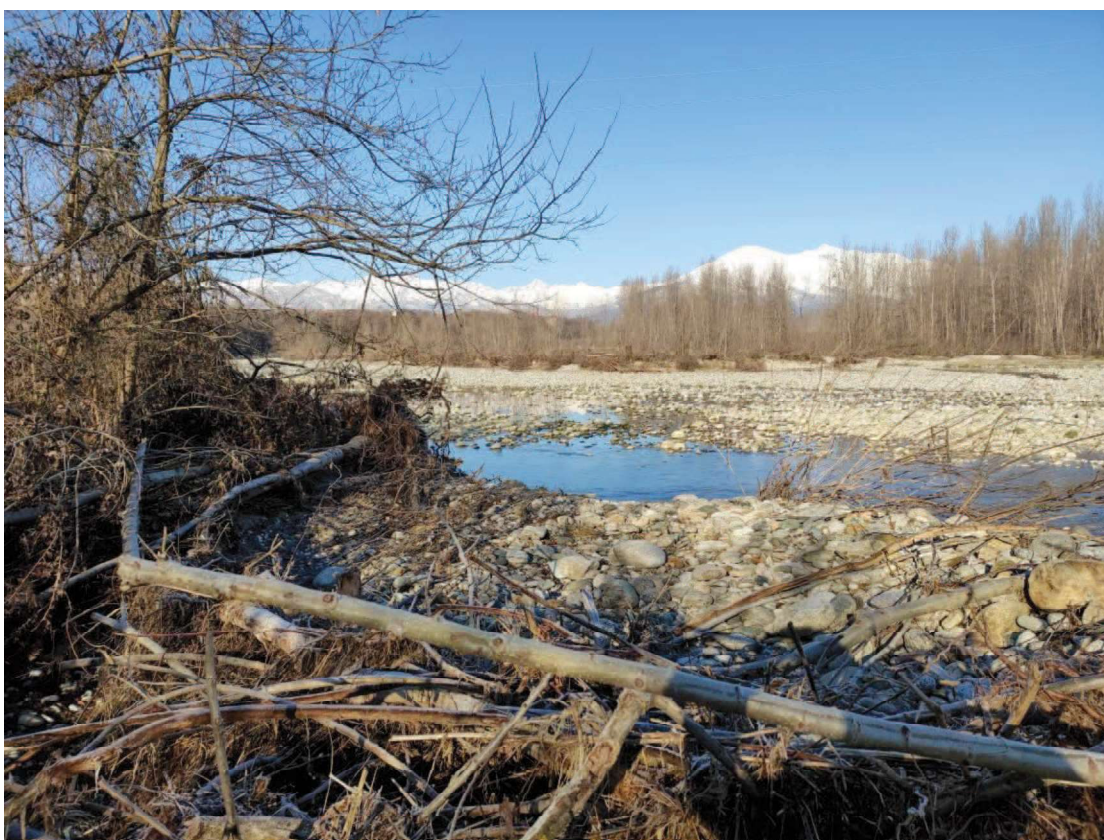
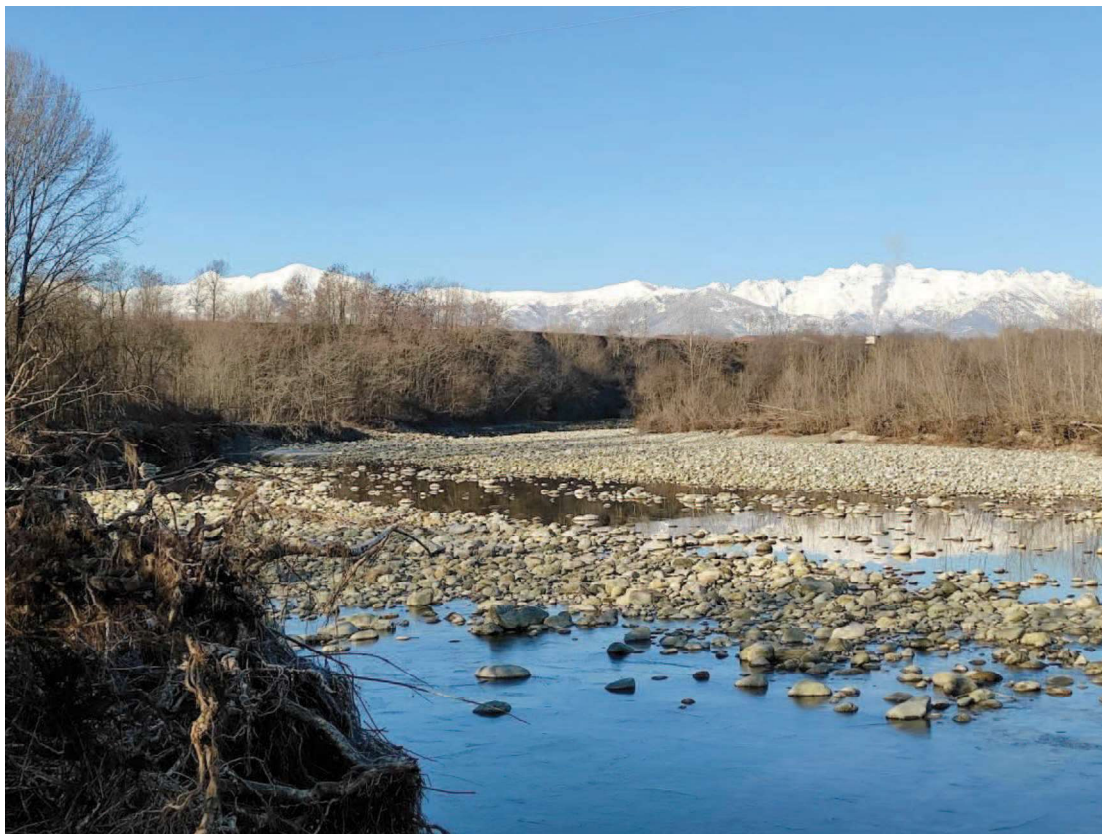
In luogo del canale così come individuato nel progetto preliminare (larghezza indicativa 40 m circa), si prevede di creare le condizioni morfologico-idrauliche per facilitare l'ingresso dell'acqua nel canale esistente, senza operare lo scavo lungo tutta l'area boscata, come inizialmente previsto. In questo modo, senza venire meno alle indicazioni e finalità del PGS, si può limitare l'impatto sia nei confronti della zona boscata sia delle aree umide riscontrate, lasciando che l'evoluzione morfologica del ramo in questione sia maggiormente determinata dagli eventi naturali. Di seguito vengono riportate alcune riprese fotografiche della zona di imbocco del canale che sarà l'oggetto dell'intervento così ridimensionato. Le prime due sono riprese da valle verso monte ed inquadrano la porzione terminale del canale esistente, prima del suo sbocco verso la zona di alveo attivo. La terza e la quarta sono invece ritratte sempre da valle verso monte, ma in modo da inquadrare in modo più chiaro l'alveo del

T. Orco; si nota come esista attualmente una certa differenza di quota tra l'alveo attivo e l'imbocco del canale, che, in funzione delle valutazioni idrauliche potrà essere adeguato alle esigenze di attivazione di questo ramo.

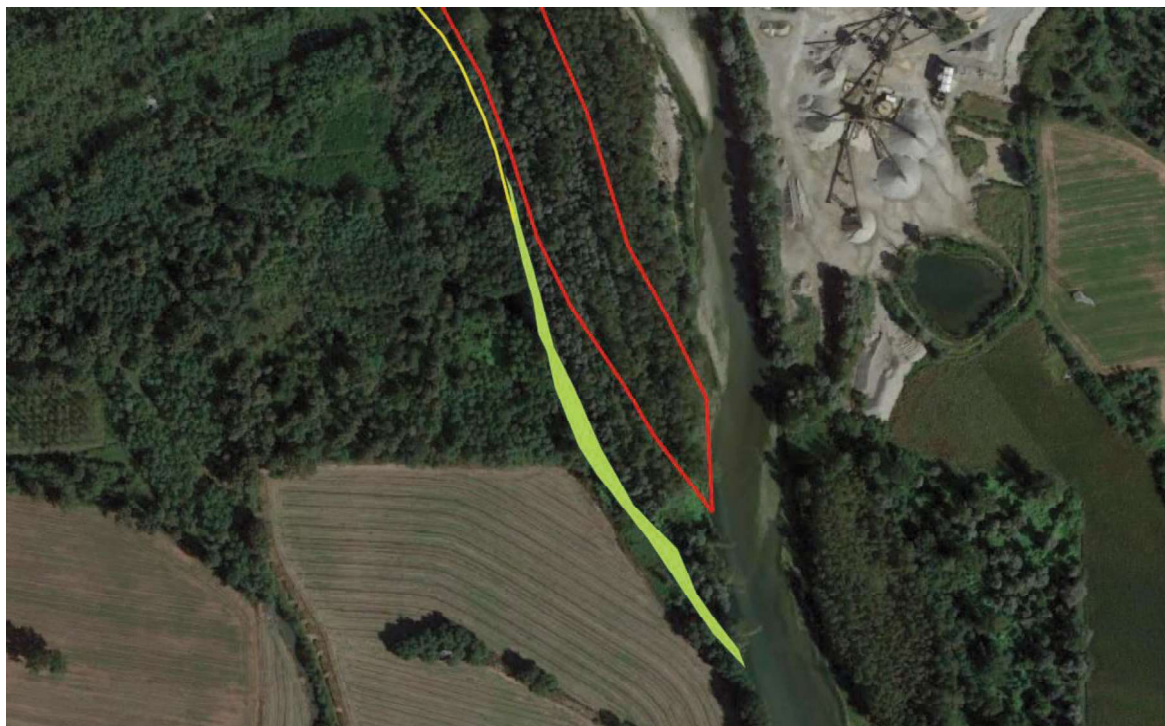
Come visto, la presenza dell'area umida rilevata nella porzione terminale del tratto di scogliera in progetto e delimitata in cartografia, richiede un parziale adeguamento degli interventi in progetto, in special modo della scogliera che sarà opportuno terminare qualche decina di metri a monte.

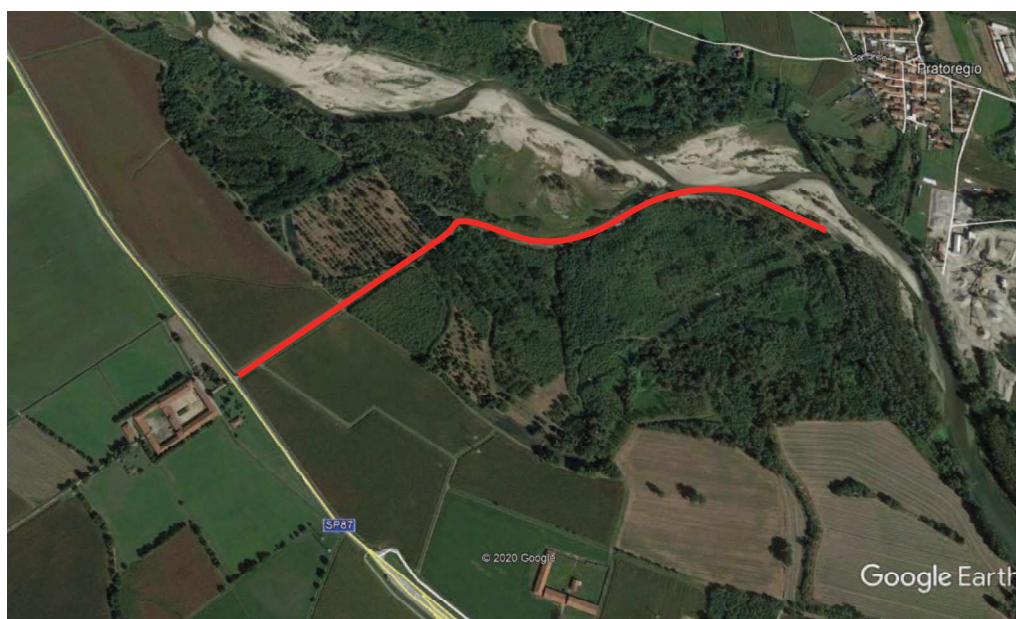
Per quanto riguarda la componente vegetazionale, l'area oggetto di taglio uniforme riguarda quasi esclusivamente la superficie vegetata interessata dall'apertura del nuovo ramo, in quanto la realizzazione della protezione spondale a monte non interferisce in sostanza con la vegetazione presente. In linea con le indicazioni fornite dagli Art. 9 e 10 delle misure sito-specifiche, l'area boscata interessata dall'apertura del nuovo ramo risulta inferiore a 3 ettari e inoltre non interessa specie di particolare pregio. Anche la viabilità a servizio del cantiere non determina condizionamenti negativi sulla vegetazione, in quanto, l'area di intervento può essere raggiunta sfruttando la viabilità esistente, evidenziata nella ripresa aerea sottostante, senza interessare aree vergini.

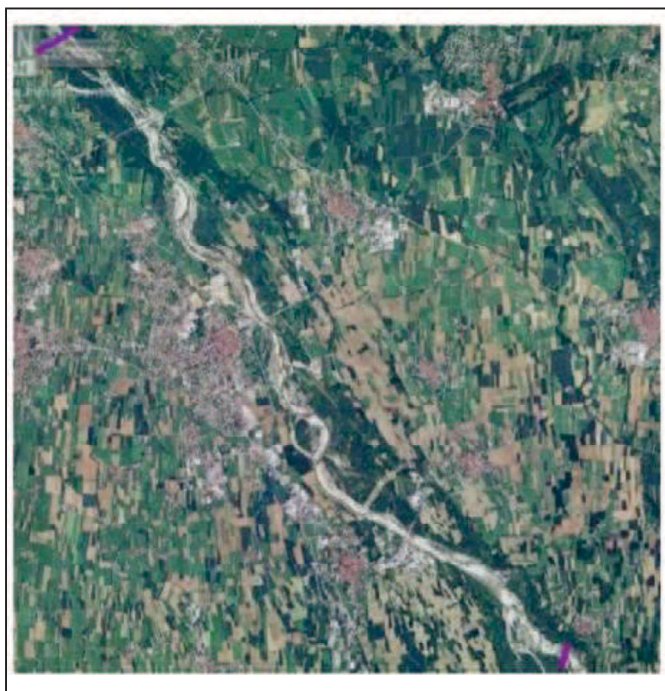
**Figura 7.1 – Tratto 06SS3F348PI\_2 anno 2012**

Classe confinamento **NC**  
 Lunghezza tratto (m) **11675**  
 Larghezza media (m) **135**  
 Pendenza (%) **1**  
 Tipologia **W**  
 W: wandering  
 NC: non confinato

Il tratto ha il suo inizio dopo lo sbocco del corso d'acqua nell'alta pianura; la pendenza media del fondo alveo nel tratto è modesta e il T. Orco scorre con andamento transizionale wandering all'interno dell'ampia pianura alluvionale. La configurazione morfologica dell'alveo si mostra complessivamente poco variata dagli anni '50, benché studi di dettaglio sul tratto di pianura del T. Orco riportino valutazioni di importanti variazioni morfologiche a partire dall'inizio del XIX secolo fino a metà del secolo successivo in termini di restringimento della sezione e di semplificazione della morfologia da canali intrecciati a transizionale; nell'applicazione dell'IQM, che prevede il confronto tra situazione attuale e situazione riferita agli anni '50, è stata attribuita la classe A all'indicatore di variazione morfologica V1 tenendo conto del fatto che tale tendenza, benché proseguita fino alla fine degli anni '80, è stata poi contrastata dagli eventi 1993 e 2000 che hanno riportato spondale ed apertura di nuovi canali. Dall'analisi delle foto aeree del Volo GAI (1954) si è optato per l'attribuzione della classe B all'indicatore V2, a causa della significativa riduzione in termini di larghezza dell'alveo. Nel tratto analizzato la presenza di piana inondabile è relativamente scarsa (F2 in B); gli attuali processi di arretramento delle sponde sono diffusi ma presentano lunghezze limitate (F4 in B). La vegetazione perifluviale è piuttosto ampia (F12 in A) ma non sempre continua (F12 in B). Le alterazioni artificiali sono dovute alla presenza di diversi attraversamenti e di numerose opere di difesa spondale (A5 e A6 in B). La portata liquida alla chiusura del tratto è stata calcolata con il metodo denominato Analisi

Regionale delle PIENE nei bacini Montani (ARPIEM) per tempi di ritorno di 2 anni ( $Q_2 = 403 \text{ mc/s}$ ) e 10 anni ( $Q_{10} = 709 \text{ mc/s}$ ). Il SIRI censisce numerosi punti di presa, ma gli effetti sulle portate liquide formative e su quelle con tempo di ritorno di 10 anni non sono rilevanti, in quanto la sommatoria dei prelievi non restituiti in alveo nel tratto è inferiore a  $5.000 \text{ l/s}$  (A3 in classe A). L'indice IAM è pari a 0.23 e l'IQM a 0.77, pertanto il tratto presenta una qualità morfologica BUONA.

Per il tratto 06SS3F348PI\_2 attualmente si nota un arretramento della sponda localizzata principalmente nel lato esterno della curva (come visibile nelle foto). Le cause principali sono da attribuire non solo alla presenza di difese spondali, per maggiori dettagli visionare il descrittore A6, ma anche dalla presenza dell'alto terrazzo posto in sponda destra.

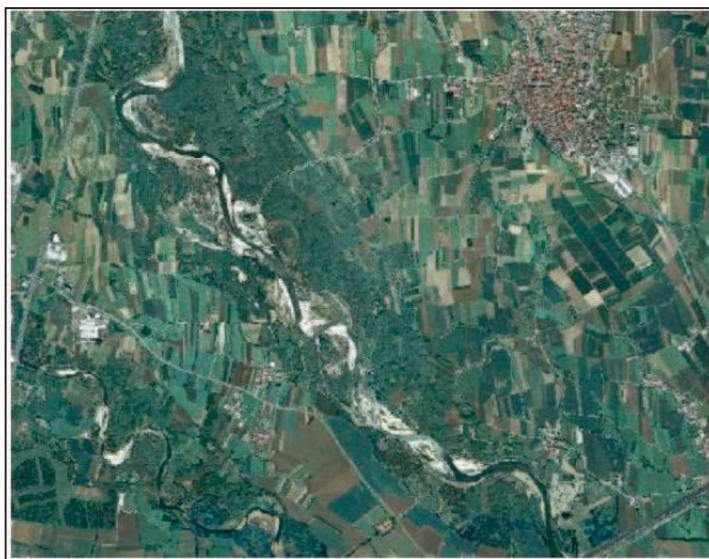
**Figura 7.2 - Tratto 06SS4F349PI\_2 anno 2012**

Classe confinamento **NC**  
 Lunghezza tratto (m) **6946.9**  
 Larghezza media (m) **110**  
 Pendenza (%) **0.3**  
 Tipologia **W**  
 NC: non confinato;  
 W: wandering

Il tratto è caratterizzato da una semplificazione del sistema di deflusso e presenta un alveo di transizione, talora passante a una morfologia unicursale ad andamento meandriforme. La presenza di piana inondabile è discontinua (F2 in B), mentre i processi di arretramento delle sponde sono frequenti e la fascia potenzialmente erodibile è ampia e relativamente continua. La fascia perfluviale è estesa e costituita in gran parte da bosco naturale, solo una parte del territorio in questione è stato destinato alla pioppicoltura specializzata (F12 in A). Le alterazioni artificiali sono dovute alla presenza di numerose opere di difesa. Anche in questo tratto l'alveo è stato soggetto ad attività di rimozione di sedimenti in passato (A10 in C). Il confronto con le foto aeree del volo IGM GAI del 1954/55 mostra variazioni modeste di morfologia. Il passaggio di tipo morfologico deve quindi risalire al periodo immediatamente precedente. Le variazioni di ampiezza sono limitate. Si segnala che alcuni studi riportano abbassamenti del fondo dell'ordine dei 2 metri. Nel complesso, l'IAM è pari a 0.12 e l'IQM a 0.88, il tratto presenta una qualità morfologica ELEVATA.

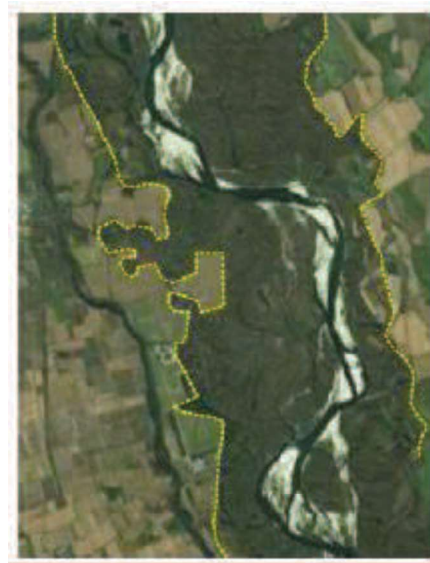
Come riportato all'interno della guida illustrata (Allegato 2 dell'IDRAIM) la fascia delle formazioni funzionali è individuata in quelle aree incolte ed in cui il corso d'acqua è libero di divagare. A fianco ne è riportata un immagine esplicativa tratta dalla guida.

Nei tratti in esame la fascia delle formazioni funzionali è ampia ed ha una larghezza complessiva  $>nLa$ . L'apertura dei canali in progetto non provoca una riduzione dell'ampiezza delle formazioni funzionali in quanto i canali, attivandosi solo durante gli eventi di piena, permettono lo sviluppo della vegetazione all'interno degli stessi, così da essere considerati a loro volta parte integrante della fascia.

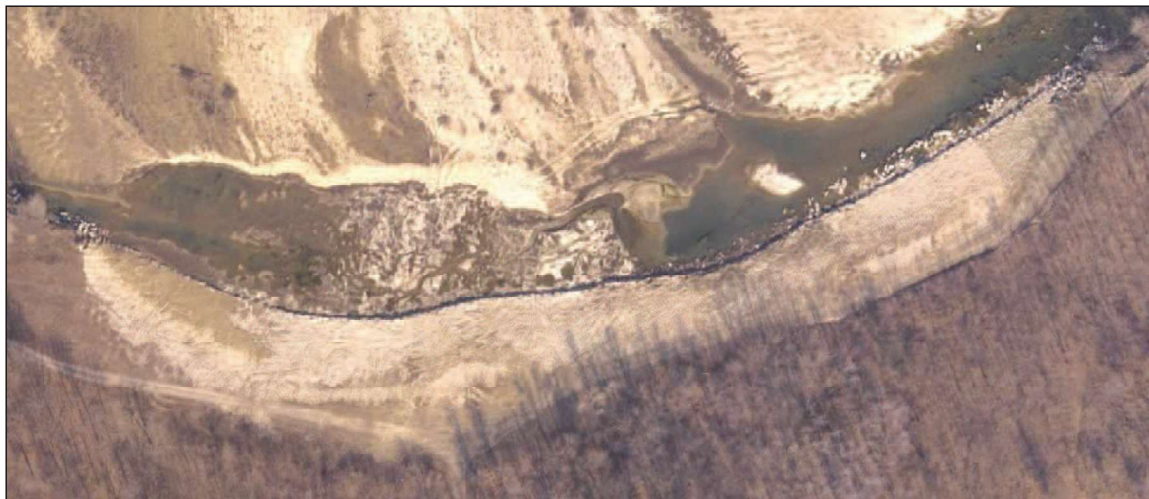
**Figura 7.7 – Difesa spondale danneggiata.**

La difesa del primo tratto sostituirà una protezione spondale già esistente ma che nel tempo si è ammalorata. L'ammaloramento è stato causato dal suo sormonto, avvenuto in più occasioni, che ne

hanno compromesso la stabilità causandone un crollo parziale. Il crollo ha permesso all'Orco di velocizzare i processi di erosione dei terreni situati a monte della scogliera.

Nel 2019 è stata provvisoriamente ripristinata utilizzando i massi della difesa precedente e imbottendo a tergo con il materiale presente in alveo.

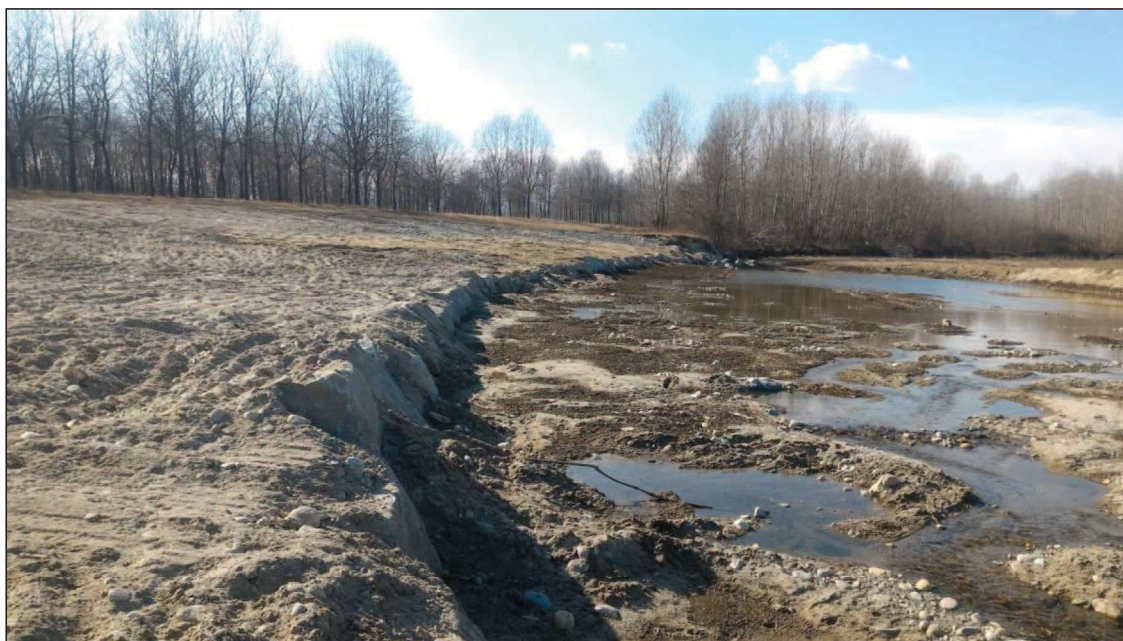
**Figura 7.8 – Difesa spondale ripristinata utilizzando i massi della scogliera precedente riportando a tergo materiale prelevato dall'alveo.**

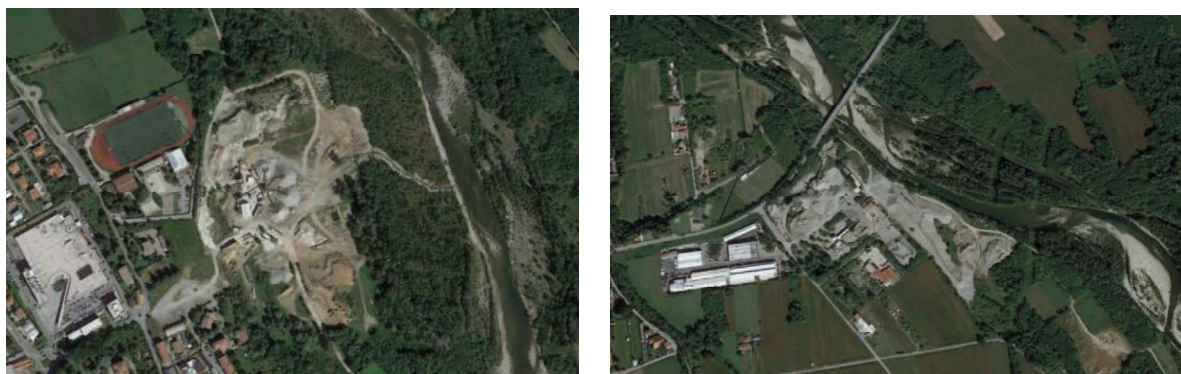
**Figura 7.11 – A sinistra l’impianto di Rivarolo a destra di Feletto**

Dalle ortofoto è possibile identificare due siti estrattivi situati rispettivamente a Rivarolo e a Feletto.

Nel calcolo dell'IQM effettuato da Arpa Piemonte nel 2012 non viene riportato nulla riguardo all'attività estrattiva nel passato mentre quella attuale era già presente. Questo confermerebbe anche la scelta della categoria B che cita *“Tratto soggetto a moderata attività di rimozione di sedimenti in passato ma non in tempi recenti (ultimi 20 anni), oppure attività assente nel passato ma presente di recente”*.

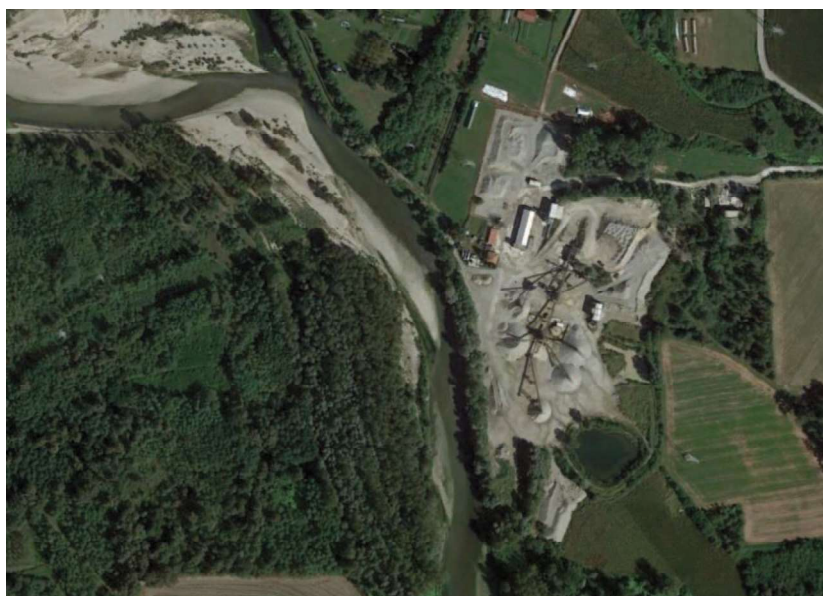
**Figura 7.12 – Industria di estrazione presente a Pratoregio**

Nel tratto 06SS4F349PI\_2 la valutazione di ARPA Piemonte teneva conto della presenza dell'attività estrattiva in sponda sinistra, attribuendo cautelativamente una classe C al parametro A10. L'intervento previsto non può dunque determinare peggioramenti rispetto allo stato attuale.

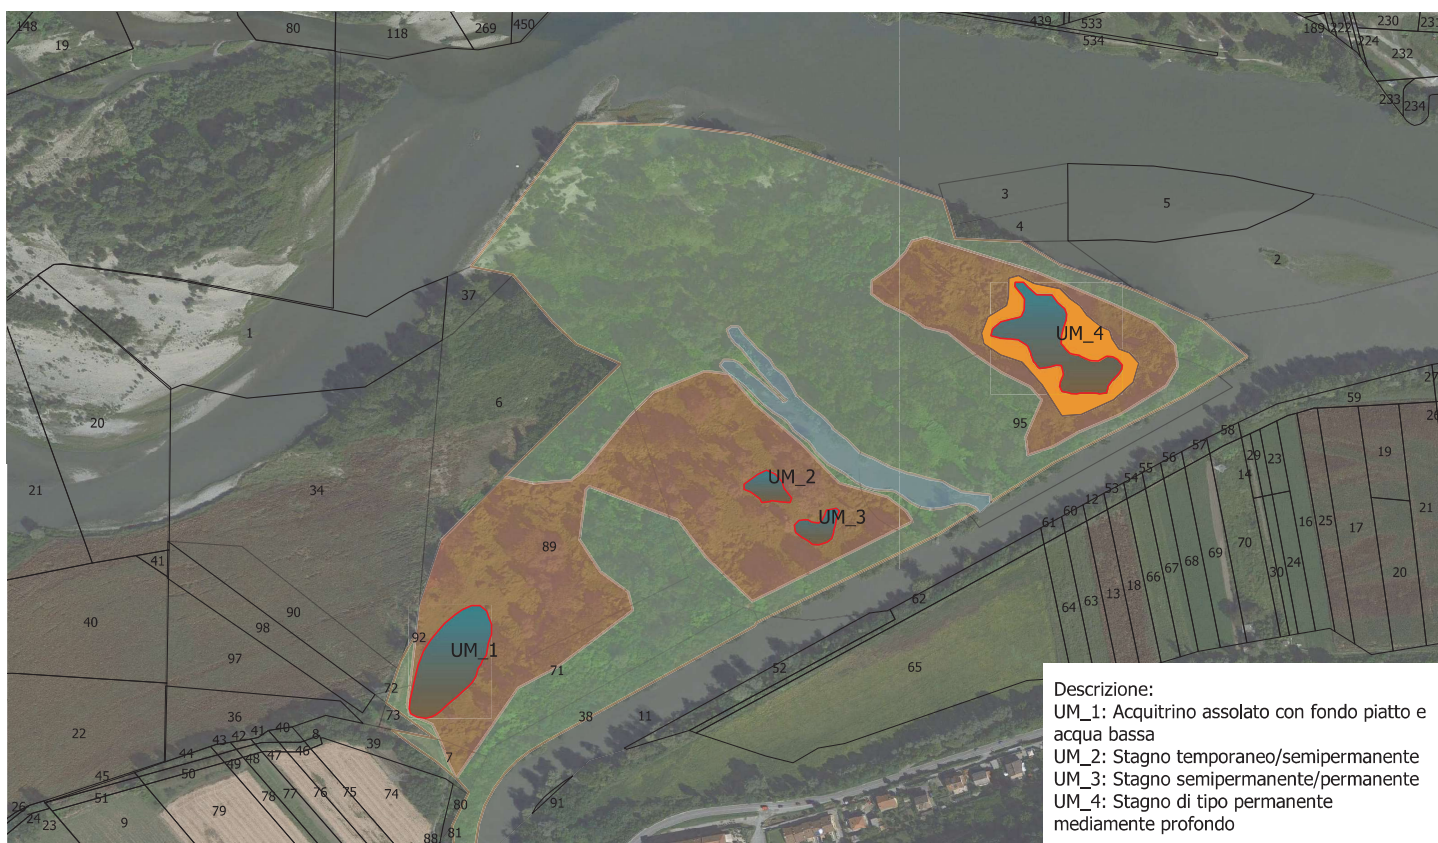
Descrizione:  
 UM\_1: Acquitrino assoluto con fondo piatto e acqua bassa  
 UM\_2: Stagno temporaneo/semipermanente  
 UM\_3: Stagno semipermanente/permanente  
 UM\_4: Stagno di tipo permanente mediamente profondo
